Holzhäuser unter Dampf

Zur Auswirkung von Fehlstellen in der Dampfbremssolie.

Autor:
Dipl.-Ing. E. U. Köhnke
ö.b.v. Sachverständiger
für den Holzbau

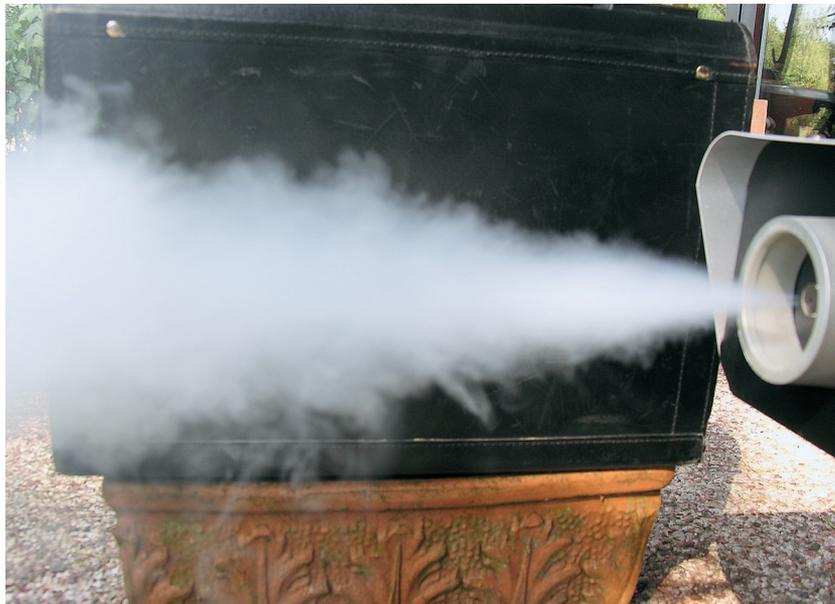
Abb.1. Dampf expandiert wie auch der Nebelaustritt aus der Düse eines Nebelgenerators mit wenigen Millimetern zeigt.

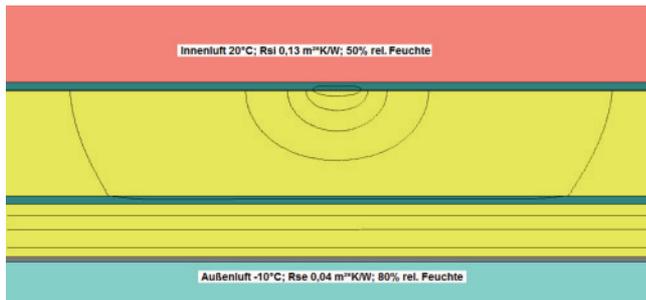
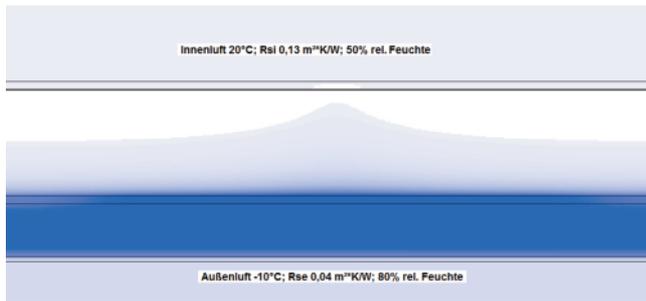
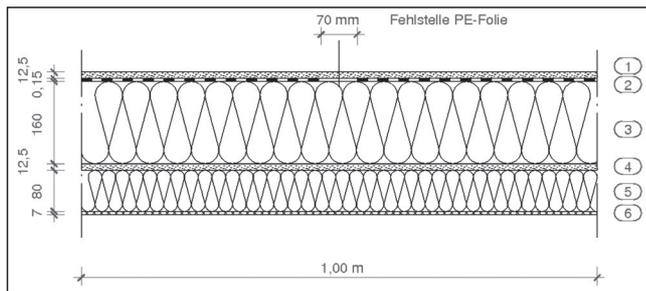
**Außenwand mit 70 mm breiter Fehlstelle in der PE-Folie.
2D-Nachweis des Klimabedingten Feuchteschutzes nach DIN
4108-3 durch Berechnung der Tauwassermasse.
Berechnung durch Trinity Consulting, 31311 Uetze**

Systemskizze und Isobaren

Relative Feuchtefelder

Würde aus der PE-Folie, also der Dampfbremse, ein durchgängiger Streifen von 70 mm (!) herausgeschnitten, würden der äußeren Gipsfaserplatte nur etwa 500 g Kondensat je m² an der ungünstigsten Stelle zugeführt, wodurch sich die Materialfeuchte der Platte um unkritische 3 % erhöht.

Die Rücktrocknung bzw. Austrocknung im Sommer ist gegeben und auch die Begrenzung der maximal zulässigen Tauwassermenge von 1.000 g / m² auf Grundlage der DIN 4108-3 ist eingehalten.

Trotz dieser inneren Fehlstelle von durchgängig 70 mm genügt die Wand den Anforderungen.

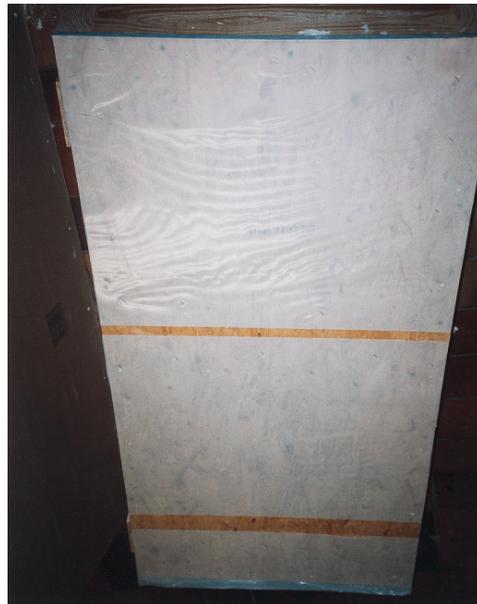
Abb. 2a:
Wandmodell mit streifenförmigen Fehlstellen der Dampfbremsfolie.

1. Gefach mit 20 mm breiter Fehlstelle.
2. Gefach mit 50 mm breiter Fehlstelle der Dampfbremsfolie.

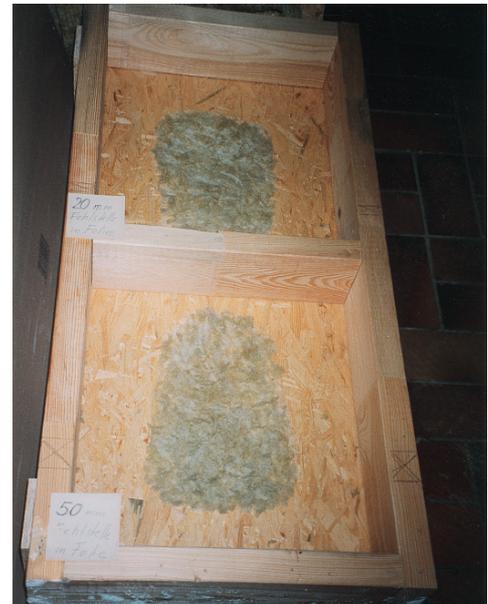
Abb. 2b:
Nach Öffnen zum Versuchsende bleibt durch geringe Eisbildung teilweise die Mineralwolle an der äußeren OSB haften.

Die innere OSB-Platte wies auf der Außenseite Feuchtwerte von $u \cong 6,5$ bis $8,2 \%$ auf, auf der Innenseite $u \cong 5,9$ bis $7,4 \%$.

Die äußere OSB-Platte wies direkt gegenüber der 50 mm breiten Fehlstelle Feuchtwerte zwischen $u \cong 9,9$ bis $11,7 \%$ auf. 30 mm daneben Werte von $u \cong 8,8$ bis $12,0 \%$. 10 mm daneben Werte von $u \cong 9,7$ bis $12,0 \%$.

Bei der 20 mm breiten Fehlstelle der Dampfbremse betrug die Feuchte der äußeren OSB-Platte direkt gegenüber der Fehlstelle $u \cong 9,3$ bis $11,5 \%$. 30 mm daneben $u \cong 9,2$ bis $11,7 \%$. 100 mm daneben $u \cong 9,4$ bis $12,4 \%$. 200 mm daneben $u \cong 10,2$ bis $12,6 \%$.

Trotz sehr erheblicher Fehlstellen in der Dampfbremsfolie betrug die max. Feuchtezunahme der kritischen äußeren OSB-Platte bei streifenförmig herausgeschnittener Dampfbremse absolut nur max. $\Delta u 3,3 \%$ und ist damit absolut unkritisch.

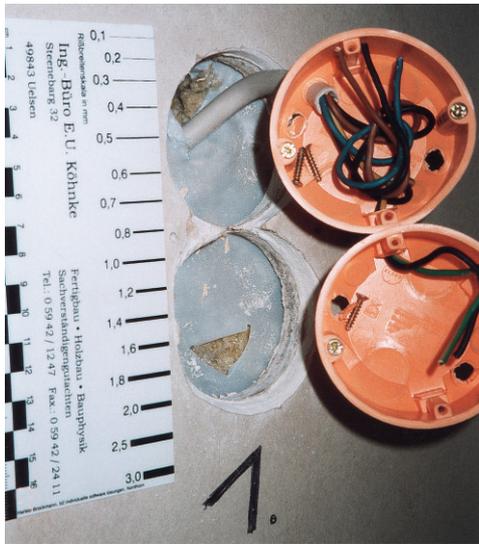
Abb. 3:
Einbau der Elektroninstallationsdosen.

a1:
Nicht luftdicht

Im Bereich der nicht luftdichten Hohlwanddosen betrug die Feuchte auf der äußeren OSB-Platte direkt gegenüber der Installationsdosen $u \cong 15,4$ bis $15,7 \%$. 30 mm daneben $u \cong 15,3$ bis $16,0 \%$ und 100 mm daneben $u \cong 15,1$ bis $16,8 \%$.

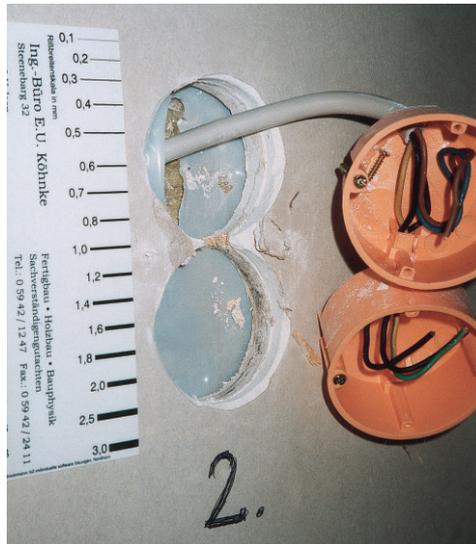
a2:
Luftdicht mit darunter befindlicher stark zerstörter PE-Folie.

Im Bereich der vom Elektrokabel stark zerstörten Dampfbremsfolie wurden bei den beiden luftdichten Hohlwanddosen unmittelbar gegenüber auf der äußeren OSB-Platte Feuchtwerte von $u \cong 14,2$ bis $15,0 \%$ gemessen. 30 mm daneben wurden Feuchtwerte zwischen $u \cong 14,2$ bis $14,8 \%$ gemessen. 100 mm von den Rändern entfernt $u \cong 13,2$ bis $15,5 \%$.

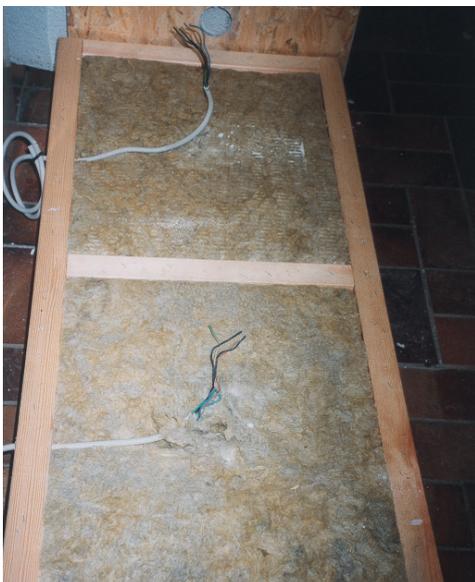
Abb. 3b:
Am Versuchsende zurück gebautes Modell mit Elektroinstallation.

Im Bereich der Elektroinstallationsdosen mit zerstörter Dampfbremsfolie und nicht luftdichten Dosen max. $\Delta u 7 \%$, dito bei luftdichten Dosen $\Delta u 6,3 \%$. Nach längerer Lagerung und Verteilung der Feuchte wären diese Spitzenwerte jedoch deutlich geringer und würden in jedem Fall, wie auch die Auswertung der Mittelwerte über die Fläche ergab, deutlich geringer ausfallen als $\Delta u 5 \%$ und dies trotz der extremen klimatischen Bedingungen.

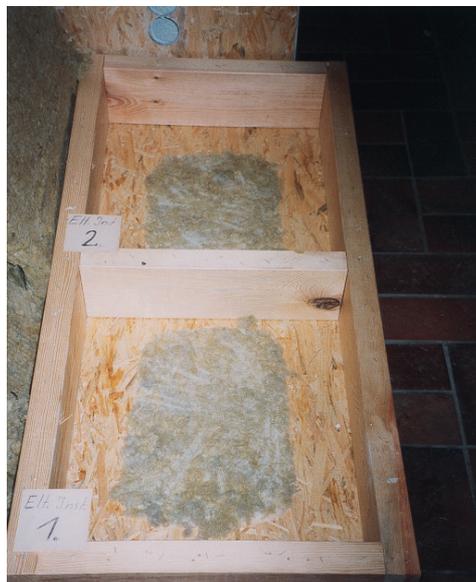
Abb. 3c:
Nach Entfernen der Mineralwolle – auch hier haftet Mineralwolle an der äußeren OSB an

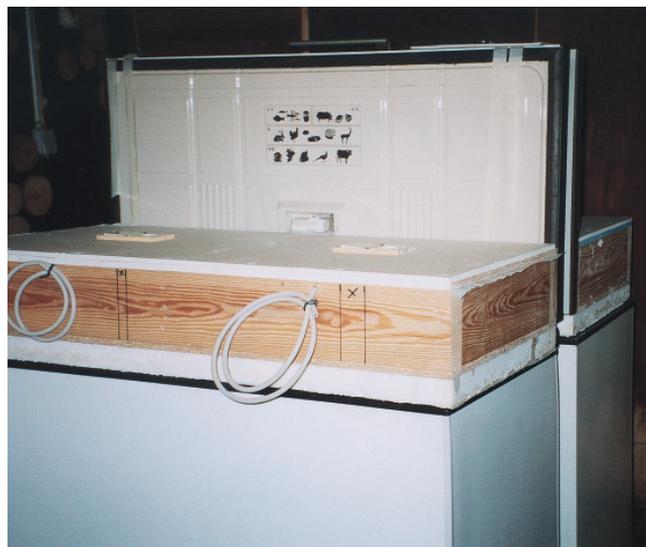
Abb. 4: Wandmodelle auf Gefriertruhe zur Versuchsdurchführung.
