Silence is golden ...

Schallschutzprobleme einer sichtbaren Holzbalkendecke

Autor:
Dipl.-Ing. E. U. Köhnke
ö.b.v. Sachverständiger
für den Holzhausbau

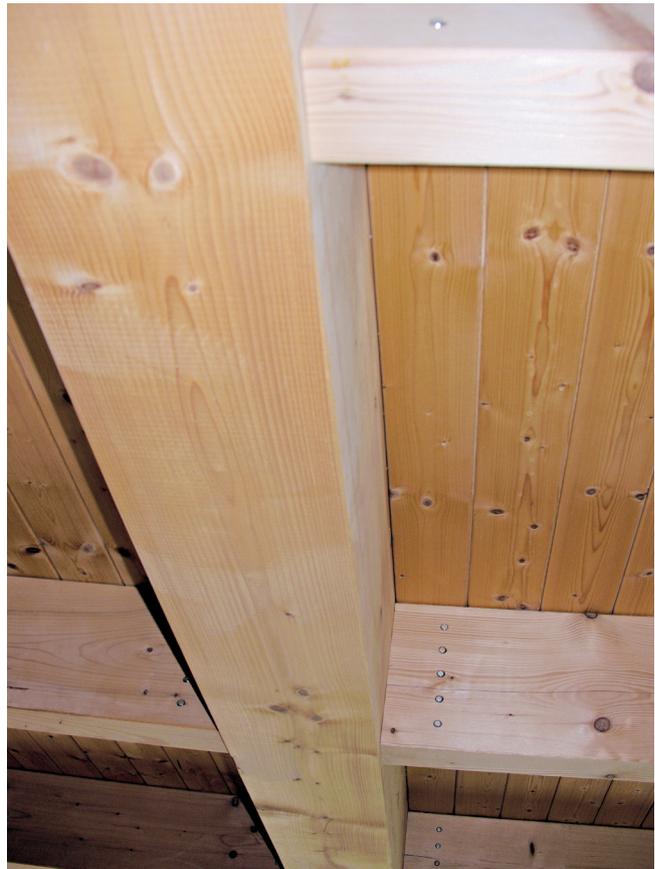
Abb.1: Hauptträger mit angeschlossenen Nebenträgern. Der Hauptträger ist höher, die Schalung weist durch Nachtrocknung eine Fuge auf. Darüber befindet sich die Randfuge des Estrichs.

Eine kleine Besonderheit weist die Deckenkonstruktion allerdings noch auf. In der Mitte des Wohnzimmers ist ein Hauptträger (so genannter deckengleicher Unterzug) eingebaut, allerdings einige Zentimeter höher als die angeschlossenen Nebenträger.

Da die Balken an der Unterseite bündig angeordnet wurden, ragt die Oberkante des Hauptträgers nach oben über die Oberkante der Nebenträger bzw. der eigentlichen Deckenbalken.

Ganz offensichtlich wurden die Profilholzbretter dann auf den Deckenbalken aufgebracht und parallel bis an den Hauptträger herangeführt. Eine Ab-

deckung der Fuge zwischen Hauptträger und Profilholzschalung fehlt vermutlich.

- Aufbringen einer Platte, z. B. 9,5 mm Gipskartonplatte über der Schalung, um alle Fugen sicher zu überdecken. Die seitlichen Anschlussfugen sind sorgfältig dauerhaft akustisch wirksam zu dichten (z. B. mit Beschichtung, Kitt oder ähnliches).
 - Darauf ca. 35 mm gebundene Splittschüttung (System Koehnke).
 - Ca. 25 mm PS-Schaumstoffplatten
 - Ca. 35/30 mm Mineralfasertrittschallschutzmatte $s' \text{ ca. } 7 \text{ bis } 8 \text{ MN m}^3$
 - 40 bis 45 mm Estrich
- Die Estrichstärke von derzeit 60 mm kann reduziert werden, da die Dicke des Estrichs kaum Einfluss auf den Schallschutz hat. Vermutlich ist die Reduzierung aus Gewichtsgründen (Statik) ebenso erforderlich wie aus Gründen der Einhaltung der Aufbauhöhe.

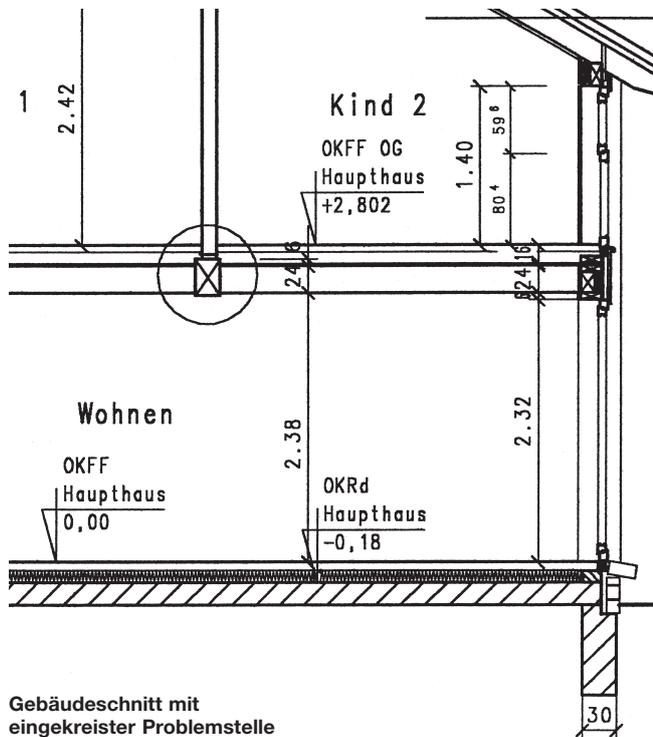
Gebäudeschnitt mit eingekreister Problemstelle

Das Problem des Bauherrn bestand darin, dass von den spielenden Kindern in ihren Zimmern im Dachgeschoss ausgehende Geräusche im darunter befindlichen Wohnzimmer sehr deutlich ankamen, sowohl die Körperschallgeräusche durch Gehen und Spielen wie auch die Luftschallgeräusche durch Sprache, Gesang und Musik.

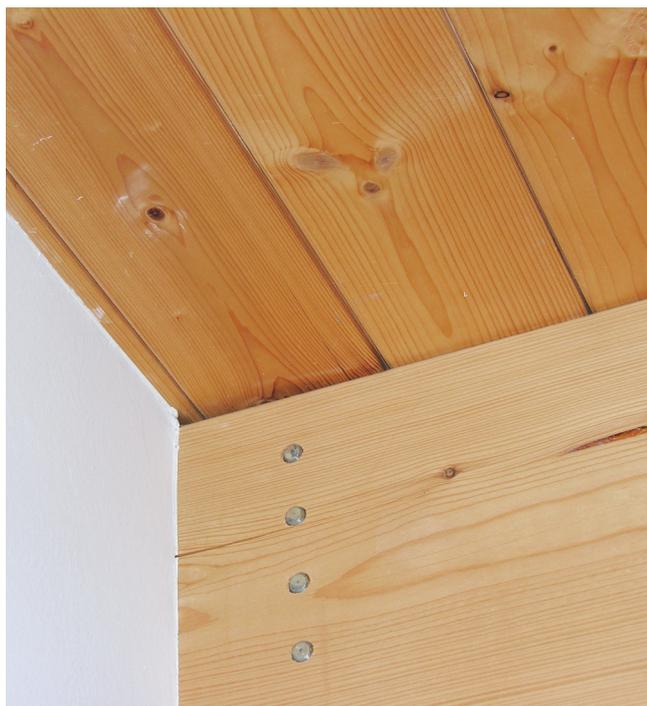
Abb. 2: Auch die Einbindung der Schalung in die Außenwand lässt Fugen vermuten. Die Nach-trocknung wird auch daran erkennbar, dass das letzte Profilbrett nicht mehr auf dem Deckenbalken aufliegt.

In den Randbereichen zur Außenwand ist eine ähnliche, nicht abgedeckte Fuge zu vermuten und auch an der parallel zu den Deckenbalken aufstehenden Innenwand. Hier könnten sich zusätzlich auch die Schattennuten der Profilholzbekleidung auswirken.

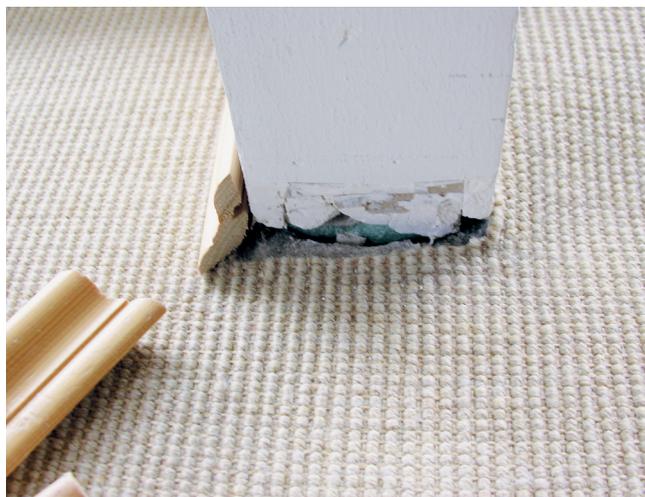
Zwischen Estrich und Wand ist, wie üblich, ein Randdämmstreifen vorhanden. Allerdings, ebenfalls wie üblich, durch leicht schlampige Verlegung des Estrichranddämmstreifens mit Fehlstellen und „runden Ecken“.

Abb. 3: Die Randfugen des Estrichs sind insbesondere auch an einbindenden Wandvorlagen in stärkerem Umfang vorhanden.

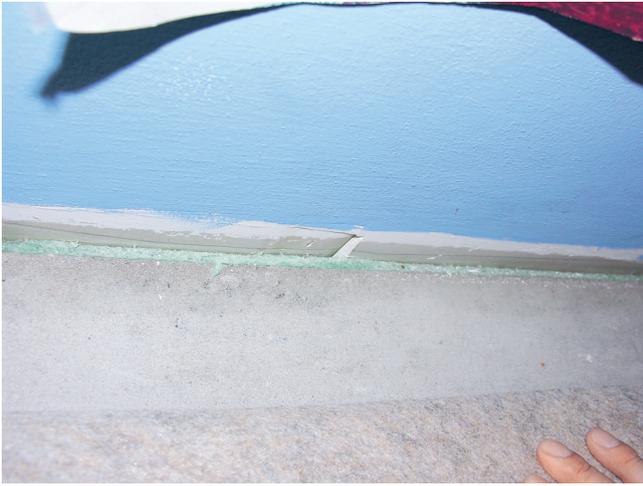
Dazu kommt, dass die Gipskartonfugen, wie in der Praxis immer wieder anzutreffen, nicht bis ganz nach unten gespachtelt wurden, so dass sich auch hier durch die vertieften Fugen eine Fehlstelle ergibt. Auch die Schrumpfung des Zementestrichs verringert die Dichtwirkung im Randbereich, die Folge ist Luftschalldurchgang.

Abb. 4: Nach Entfernen der Fußleiste ist erkennbar, dass die Fuge der Gipskartonplatte nicht bis nach unten gespachtelt ist. Durch diese Fuge dringt Luftschall.
