Flachdächer, vollgedämmt und unbelüftet

Unter kritischem Blick

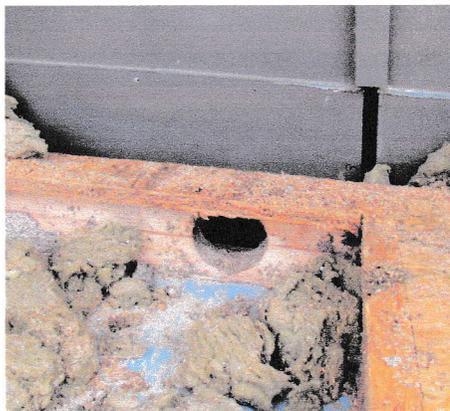
► Ein Loch in der Dampfbremssfolie und schon ist die Luftdichte nicht mehr gegeben. Doch das muss nicht das größte Problem sein, wenn eine luftdichte Gipsplatte den Abschluss nach innen bildet.

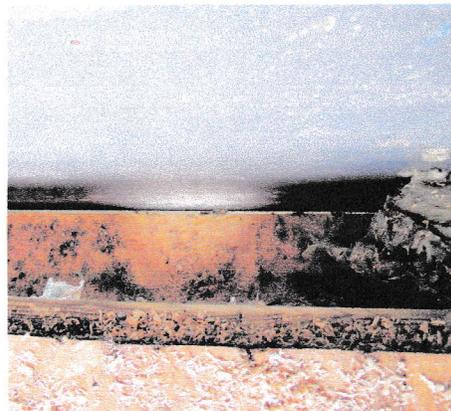
► Flachdachanschluss an ein bestehendes Hallenbad. Die Anschlussfuge zum Schwimmbadbereich ist völlig offen, dennoch liegt kein Feuchteschaden vor

Unter Umständen kann es in Einzelfällen im Dachrandbereich der Balkenstirnseiten zu einer „äußeren Abluftöffnung“ kommen. In einem derartigen Fall konzentriert sich der Kondensatausfall aber auch lediglich auf den äußeren Randbereich der Dachfläche. Das Flachdach eines Hallenbades, mit einem extremen Klima im Inneren, eignet sich für diesen Beitrag als typisches Beispiel. Unzweifelhaft lag ein Feuchteschaden an der oberen OSB-Beplankung vor.

Die erheblichen Fugen und Fehlstellen auf der Innenseite durch unverklebte Folien und unverklebte OSB-Platten, fehlende Andichtung an den Bestandsbau und die Lichtkuppeln haben aber eindeutig nicht zu einer Schädigung durch Kondensatausfall geführt, obwohl das ein Sachverständiger zunächst vermutete. Doch die Anamnese und das Schadensbild nach dem Rückbau brachten schließlich Klarheit. Es lag an einem Feuchteintritt im Zeitraum zwischen der Montage der Elemente und der Dachabdichtung. Die Notabdichtung, bestehend aus drei Lkw-Planen, war im Überlappungsbereich bzw. Stoßbereich nicht dicht bzw. gesichert, sodass hier Niederschlagswasser konzentriert und punktuell in die Elemente gelaufen war. Die zunächst eingeschalteten Gutachter hatten allerdings, wie meist üblich, zunächst die unverklebte Dampfbremssolie und die unverklebte OSB-Platte als Ursache festgestellt.

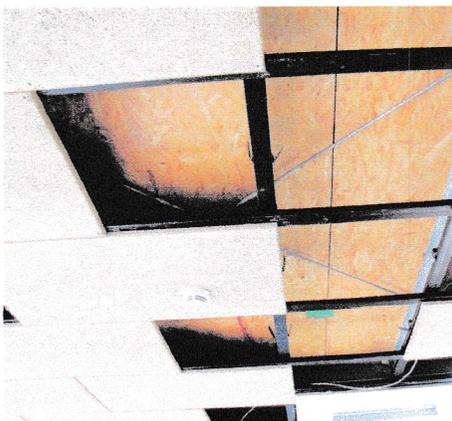
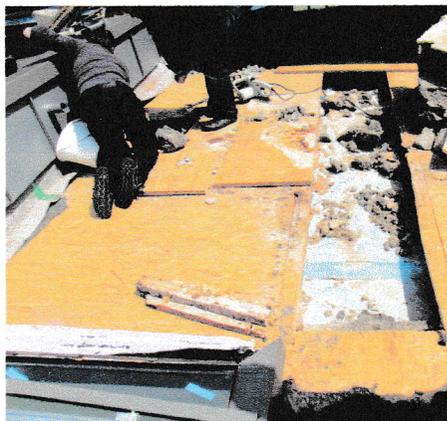
Die Notabdichtung während der Bauzeit war nicht gut genug geschlossen.

Das Flachdach eines Hallenbades ist innen einem extremen Klima ausgesetzt.

◀ Hallenbad-Anbau mit vorgefertigten Dachelementen: Der Elementstoß war nicht „abgeklebt“ und wurde als Ursache für den Feuchteschaden diagnostiziert. Der Rückbau offenbarte aber keine Schäden im Bereich des Elementstoßes, sondern einen Feuchteintritt infolge mangelhafter Notabdichtung
