## Vorsicht – Abseitenfalle!

Typische Baumängel aus dem Abseitenraum

**Autor:**  
Dipl. Ing. E. U. Köhnke  
ö. b. u. v. Sachverständiger  
für den Holzhausbau,  
Uelsen

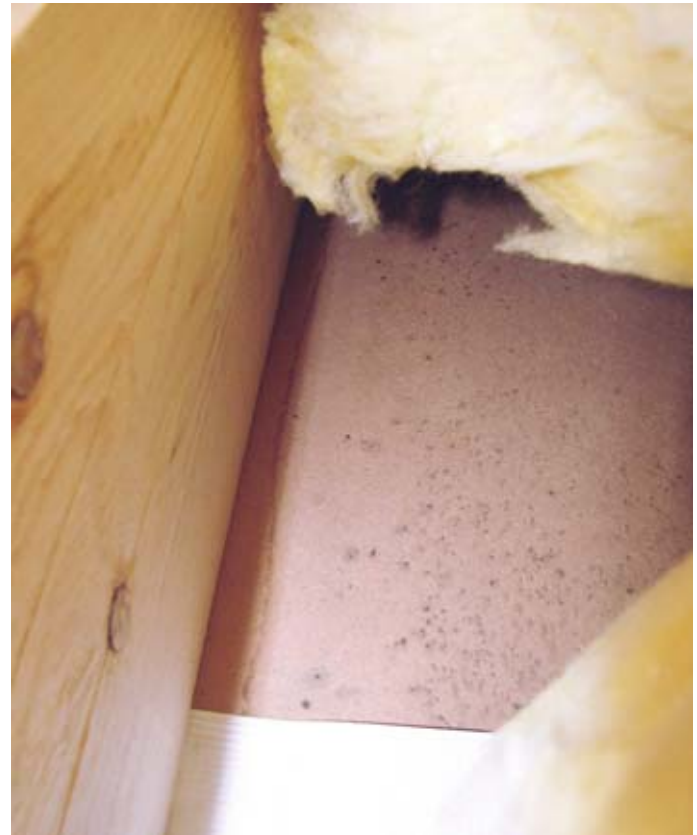
Abb. 1:  
Kondensat an der Weichfaserdämmplatte auf dem Dach durch Warmlufteintrag aus der Geschossdecke.

Eindeutig konnten partiell braune Wasserlaufspuren zum Ende des Winters auf der Putzfassade festgestellt werden. Als Zusatzmaßnahme war auf den Sparren anstelle einer USB eine Holzweichfaserplatte vorhanden, welche an der Unterseite zum Ortstermin im Frühjahr bereits einen leichten Schimmelpilzbefall zeigte.

Diese warme Luft konnte hinter der luftdichten Ebene im Durchführungsbereich der Laschen durch die Holzwerkstoffplattenbeplankung austreten und kondensierte an der außen auf dem Dach aufgetragenen Weichfaserplatte, dort Lignin aus den Platten lösen und tropfte auf der Putzfassade außen ab.

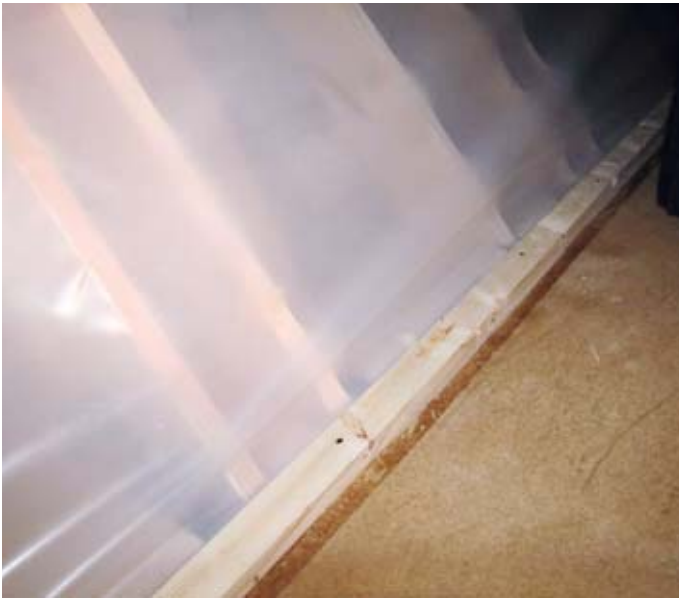
Abb. 2:  
Auf den 1. Blick ist die Folie als luftdichte Ebene perfekt verarbeitet.

Die hinter der Kniestockwand vorhandene Dampfbremssfolie war nicht weiter abgedeckt, weshalb ihr gleichzeitig die Funktion der luftdichten Ebene zukam.

Diese Folie war, da die Sparren im Fußpunkt mit Laschen an den Deckenbalken angeschlossen waren, vor den Laschen angeordnet und vorschriftsmäßig und sauber mit der Holzwerkstoffplatte an der Deckenoberseite verklebt sowie auch an den Seiten zum Giebel.

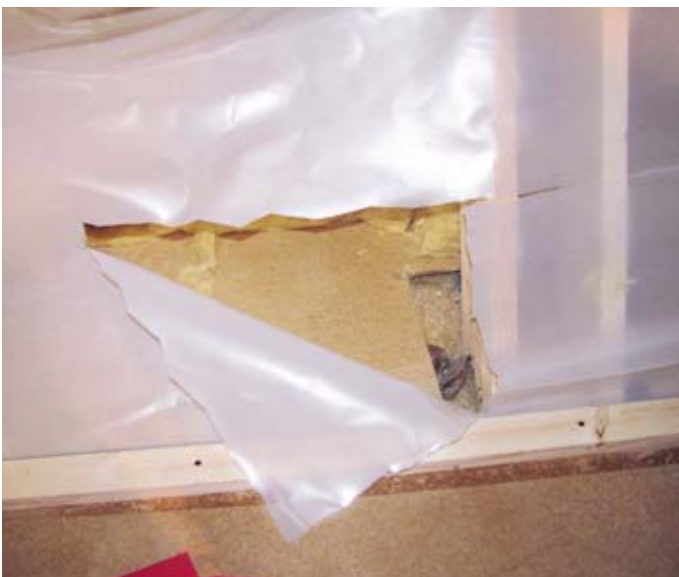
Abb. 3:  
Aber die Ausschnitte im Bereich der Laschen ließen warme Luft aus der Decke hinter der luftdichten Ebene einströmen.

Aber die Laschen waren logischerweise durch die obere Beplankung geführt und am Deckenbalken befestigt.

Die Decke war, da nur Geschosstrenndecke, nicht voll gedämmt, wies also einen ca. 160 mm hohen Hohlraum auf. Die Luftschicht in der Decke wies logischerweise Raumtemperatur auf, da sich oberhalb und unterhalb beheizte Räume befanden.

Fazit: Eine Luftdichtprüfung gibt nicht immer Aufschluss über ein mögliches Kondensatrisiko. Hohlräume in den in warmen Bereichen liegenden Bauteilen sind ebenfalls ein häufiges Risiko, wenn aus ihnen an ungünstigen Stellen Warmluft in kalte Bereiche der Konstruktion strömen kann. Sie fallen bei Luftdichtemessungen nur selten auf.

Außerdem sollten Luftdichteebenen, genau so wie Dampfbremsen, stets direkt am Dämmstoff anliegen, um Konvektion zwischen den beiden Baustoffschichten zu verhindern.

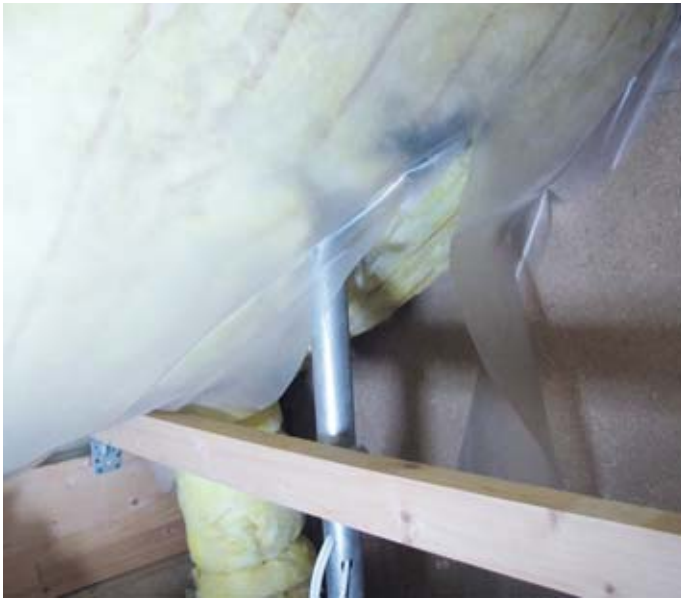
Ein Blick hinter die Kniestockwand in die Abseite zeigte die wahre Ursache. Die bis unten gedämmte Dachschräge war hier nur mit einer Folie abgedeckt, welche an Giebel und Decke absolut ungenügend angeschlossen war und somit die recht warme

Abb. 4:  
Übles Fehlstellen der luftdichten Ebene nach Antenneneinbau.

Luft aus dem Abseitenbereich ungebremst in die Dämmung gelangen und an der Unterseite der diffusionsoffenen USB kondensieren konnte. Die Feuchte an der Unterseite der Folie tropfte dann am Stellbrett ab und lief im weiteren auf die Putzfassade.

Die schlimmste Leckage in diesem Bereich war allerdings der bauseits montierte Antennenfuß. Rundfunkmechaniker sind halt keine Bauphysiker, Elektriker meist auch nicht.

Deshalb: Vorsicht bei Kniestockwänden und Abseitenräumen. Vertrauen ist gut, Kontrolle und Sachverstand aber besser und nötig. ■
