Risse im Putz sind nicht putzig

Rissbildungen bei Putzsystemen

Dipl.Ing. E.U. Köhnke,
ö.b.u.v. Sachverständiger
für den Holzhausbau,
Uelsen

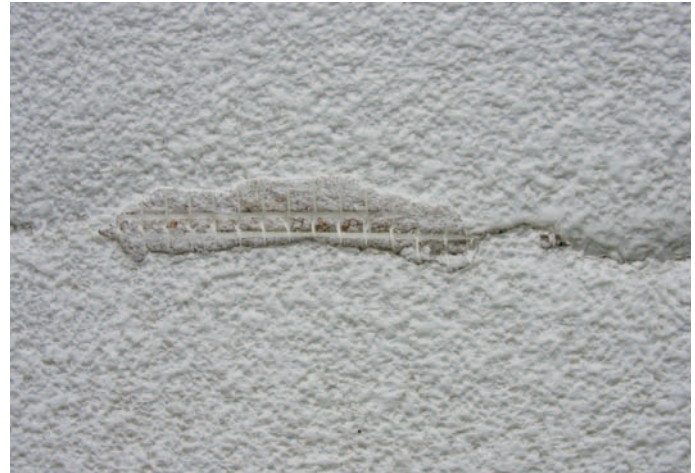
Die Folge sind keine Risse sondern sogenannte Quetschfalten. Sie werden bewirkt durch eine Stauchung der Putzbeschichtung mit dem eingebundenen starren Gewebe. In der ungestörten Putzfläche im Holzbau sind diese „Quetschfalten“ das Hauptproblem, zum Beispiel im Bereich der Deckeneinbindung.

Die gem. Zulassung vorgeschriebenen Glasfasergewebe können zwar Risse verhindern, knicken aber bei einer Stauchung auch gerne aus, was dann zu den „Quetschfalten“ führt.

Abb. 1:
Typisch für den Holzbau, die Quetschfalten durch ausknickendes Gewebe.

Die Stabilität gegen Druckkräfte als Ursache der Quetschfalten durch Ausknicken ist also schon fast um die Hälfte reduziert!

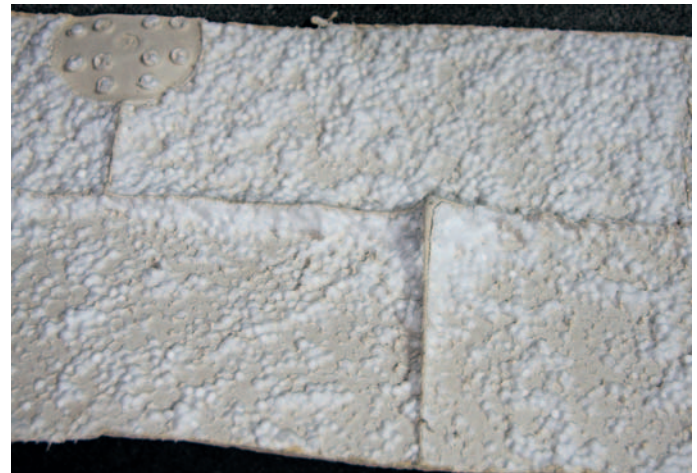
Abb. 2: Putz vom PS-Schaum abgenommen. Mörtel ist in die Fugen der Dämmplatten gedrückt. Das führt zu einer Verkrallung.

einzelnen Wärmedämmplatten dicht zu stoßen sind. Im Bereich offener Stoßfugen kann der Mörtel in die Fugen eindringen und zu einer Kerbrissbildung bzw. zwangsbedingten Rissbildung aufgrund von Verformungsbehinderungen führen.

Auch Höhenversätze der Dämmplatte im Stoßfugenbereich sind zu vermeiden, um die Putzschichtdicke am Übergang nicht punktuell zu verringern und damit die erforderliche Steifigkeit gegen Ausknicken. Unvermeidbare Stoßfugen beim Anbringen der Dämmplatten sollen ausgeschäumt werden, in der Regel mit PU-Schaum.

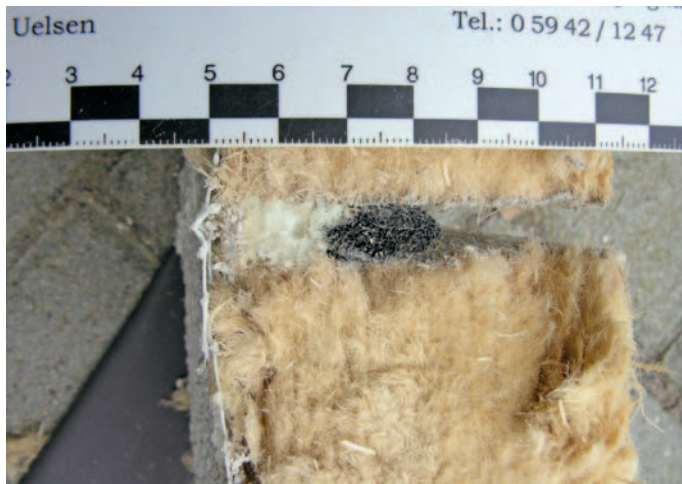
Abb. 3: Bei den relativ harten Weichfaserplatten hat sich hier die ges. Verformung auf die ungenügend und nicht drucksteife Stoßfuge konzentriert, wodurch auch hier Putz samt Gewebe „ausbeult.“

sollte allgemein bekannt sein. Bei den gegenüber PS-Schaum relativ harten Weichfaserplatten muss unbedingt auch die Fuge mit gleichartig hartem Dämmstoff verfüllt werden, damit sich die Gesamtverformung nicht punktuell in der Fuge konzentriert. Auch die Tatsache, dass Kreuzfugen zu vermeiden sind, wird einmal als bekannt vorausgesetzt.

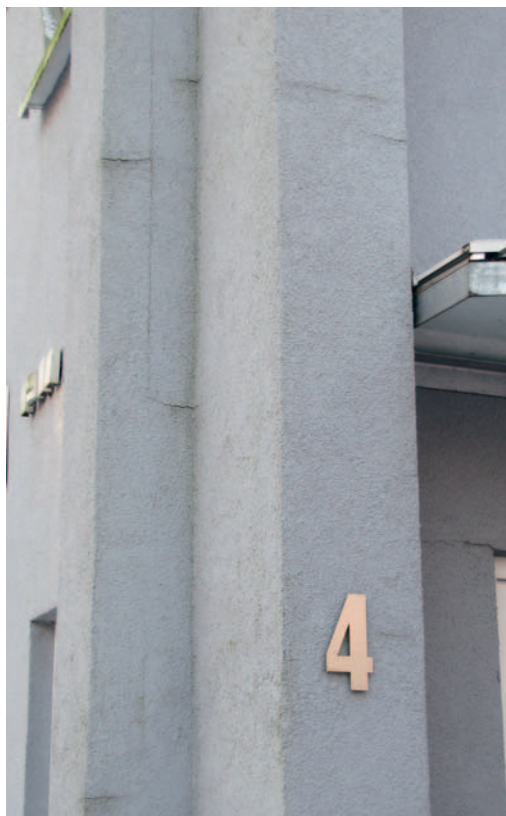
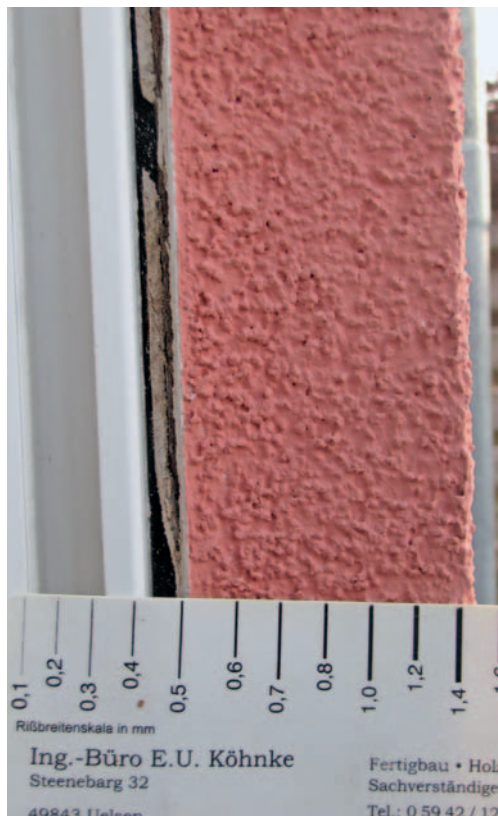
Abb. 4: Extreme Schäden im Stoßbereich der Profile.

Das fängt beim Sockelprofil bzw. Putzabschlussprofil, in der Regel aus Metall, bereits an. Die thermisch bedingte Längenänderung ist eine ganz andere als die des Putzmaterials. Logischerweise sind damit leichte Rissbildungen im Stoßbereich der Profile, trotz fachgerechter Kopplung der Profile, nicht immer vermeidbar.

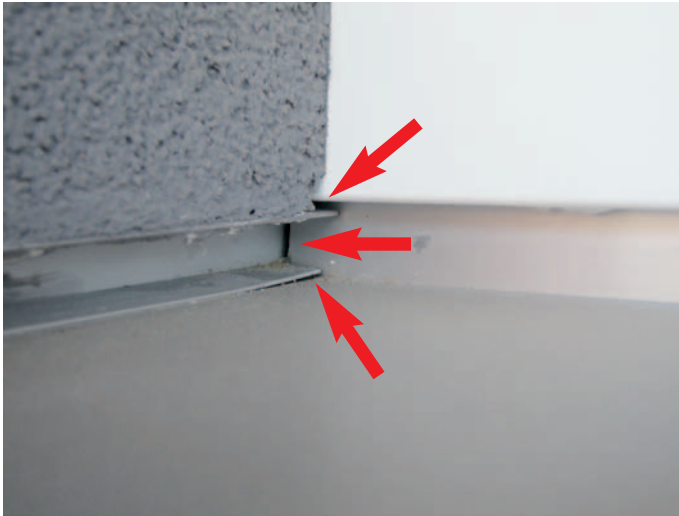
Abb. 5: Fensterlaibung, das Putzanschlussprofil hat hier völlig versagt.

Abb. 6:
Fensterbankbordstück. Hier befinden
sich nur allzu häufig Leckagen.

Der erste eindringende Wassertropfen lässt die Holzkonstruktion bereits anquellen, was zu einem weiteren Öffnen der Fuge führt und dann zum völligen Versagen.

Sicher, eine ansprechende Optik ist mit diesen Profilen erreicht, aber kein sicherer Schlagregenschutz. Zumindest im Holzbau können aus der Erfahrung heraus diese Profile nicht auf eine zusätzlich dauerhaft wirksame Abdichtung mittels Dichtband oder fachgerechter plastischer Fuge verzichten. Zumindest nicht, wenn sie nicht wenigstens zusätzlich mechanisch befestigt werden.

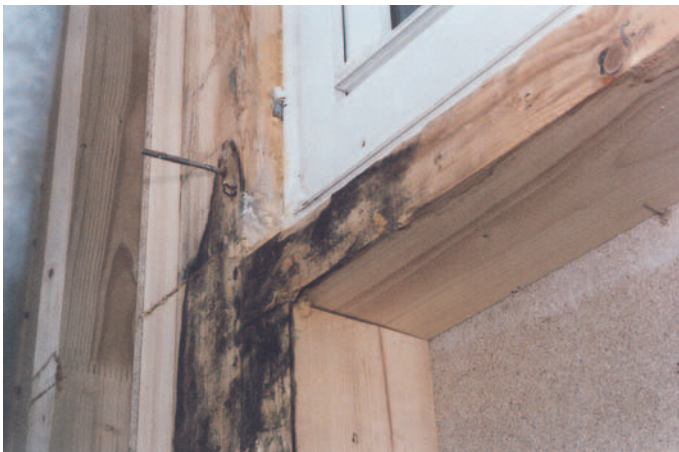
Abb. 7:
Schaden an einem großen Bürogebäude. Nach dem Abnehmen des WDVS ist der Feuchteintritt sichtbar, nicht nur am Fensterbankbordstück, sogar an der Stockschraube!

schäden der WDVS in der ungestörten Fläche gibt es so gut wie nicht. Schäden im Bereich der Anschlüsse und Durchdringungen dominieren eindeutig. Selbst die harmloseste Durchdringung des WDVS mittels einer Stockschraube, zum Beispiel bei Regenfallrohren oder Außenjalousetten ist schon geeignet einen Bau-schaden zu verursachen.
