# Was knackt denn da?

Knackgeräusche im Dachgeschoß

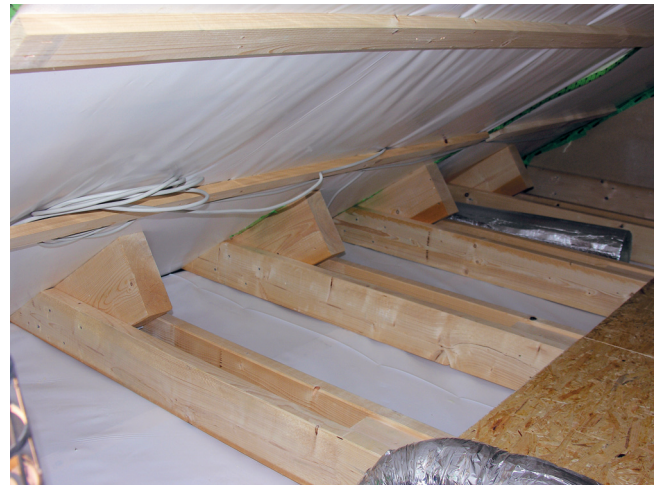
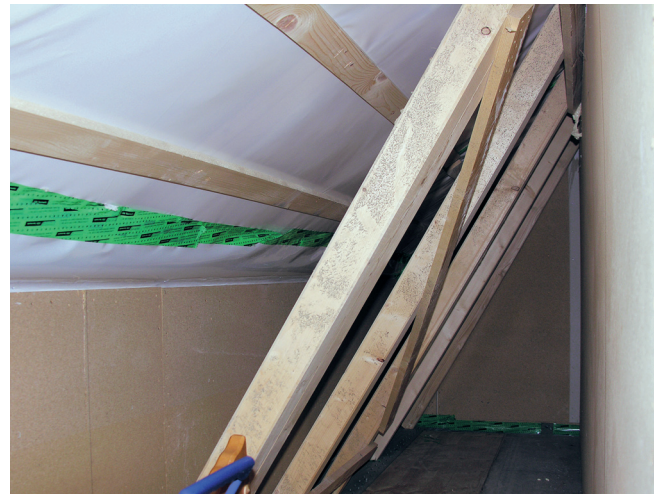
**Abb.1:** Die Dachschräge ist bis in den First gedämmt und mit Folie versehen, die Kehlbalkendecke ist ungedämmt.

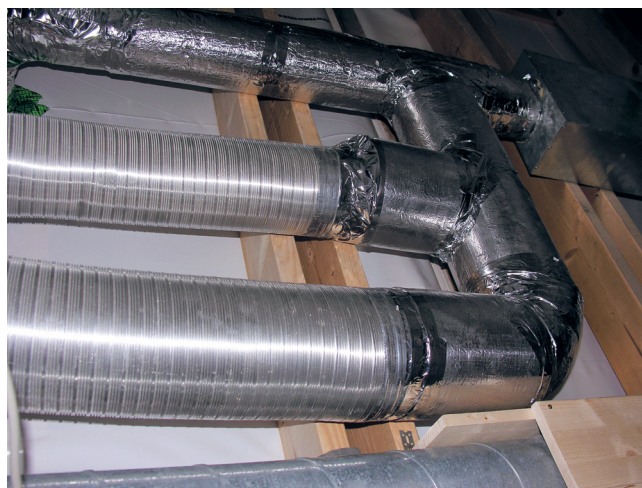
**Abb. 2:** Die Rohre der Lüftungsanlage liegen auf der Kehlbalkendecke im beheizten Volumen.

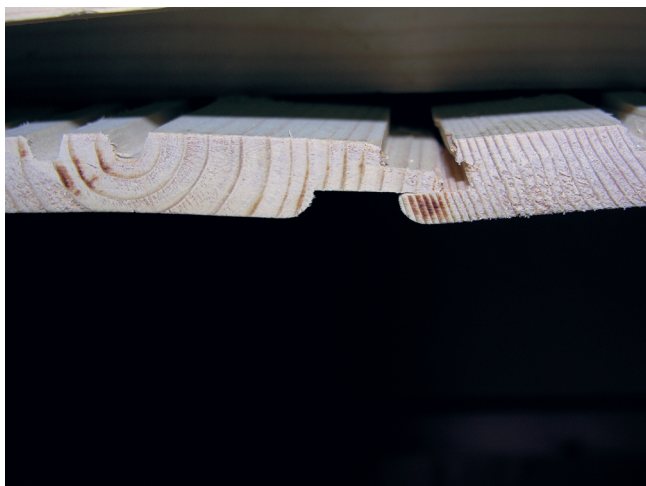
**Abb. 3:**  
Die starken Verformungen der rückseitig nicht behandelten Profilbretter

Es bauen sich Spannungen in der Bekleidungsfläche auf. Wird die Spannung zu groß, so baut sie sich schlagartig ab. Das verursacht ein Knackgeräusch wie auch von der Bauherrschaft beanstandet.

Das dieses Geräusch vorrangig bei Windeinfluss auftaucht ist auch normal. Steht die Profilholzfläche unter Spannung, genügt oft eine kleine Erschütterung zum schlagartigen Spannungsabbau.

Ein guter beidseitiger schichtbildender Anstrich bremst die Feuchteschwankungen und somit die Formänderungen und verhindert auch ein starkes Verwerfen der Bretter.

Bei größeren Flächenbreiten und in Eckbereichen sind Dehnfugen anzubringen.

Am besichtigten Objekt schien ein Rückbau zur Verbesserung des Anstrichs entbehrlich. Zunächst sollten in den Eckbereichen Dehnfugen nachgearbeitet werden. ■

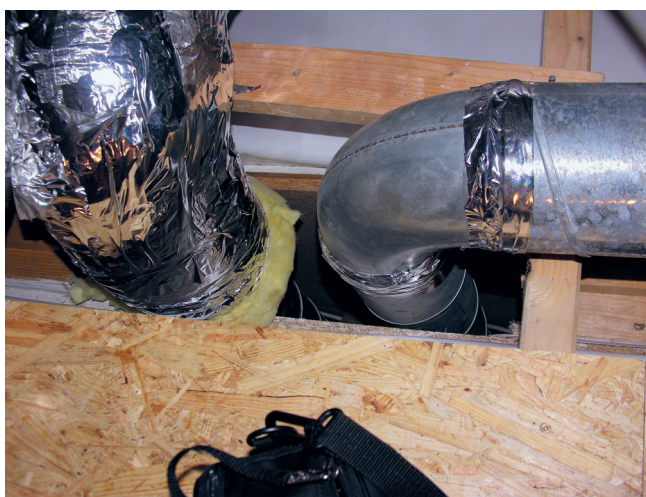
**Abb. 4:**  
Die Rohrschächte sich in der Kehlbalckendecke nicht verschlossen – in diesem Fall auch nicht erforderlich
