# Wasser hat spitze Köpfe

Niederschlagseintritt im Bereich der Außenfensterbänke

Dipl. Ing. E. U. Köhnke.  
ö.b.u.v. Sachverständiger  
für den Holzhausbau,  
Uelsen

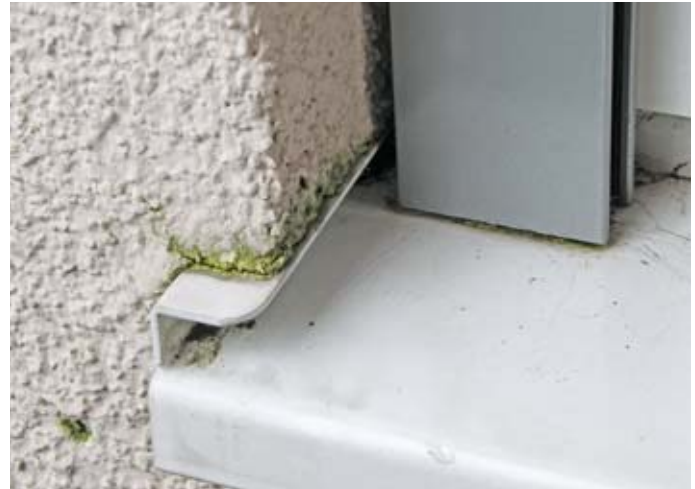
Zum Ortstermin waren einzelne Fensterbänke bzw. Leibungen im Dachgeschoss bereits zurückgebaut. An einem noch nicht geöffneten Fenster im Erdgeschoss waren bereits Moosansätze und Flankenabriss der Putzbeschichtung oberhalb des Fensterbankbordstückes erkennbar. Die Schadbilder waren maßgeblich bzw. ausnahmslos im Bereich des Westgiebels vorhanden.

Abb. 1: Fensterbankecke – der Abriss zwischen Fensterbankbordstück und Putz führt zu Feuchteaufnahme und Moosansatz im Putz.

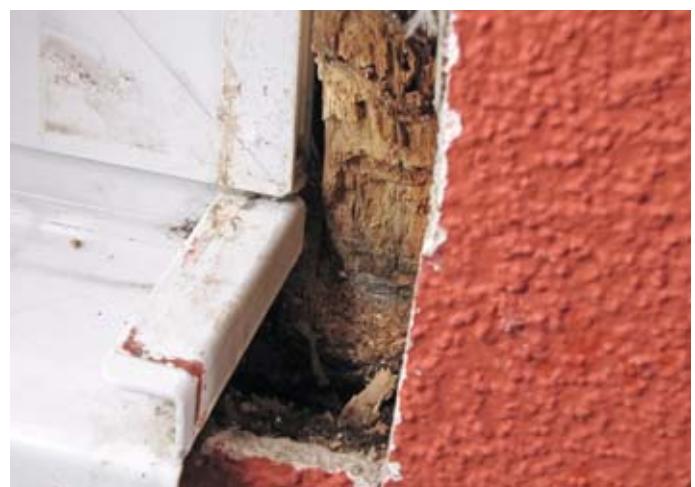
Im Bereich des westlich orientierten Giebels, sowohl im Erd- wie auch im Dachgeschoss, war es zu Durchfeuchtungen gekommen, teilweise mit herauswachsenden Pilzen. Die Schadstellen konzentrierten sich auf die Bereiche unterhalb der Fensterbänke und hier wiederum auf die Bereiche unterhalb der vertikalen Fensterleibungen bzw. den Enden der Metallfensterbänke im Bereich der Bordstücke.

Abb. 2: Im Endbereich der Fensterbank ist die Holzkonstruktion bereits stark geschädigt.

Im Vorfeld ist natürlich noch das bereits geschädigte Wärmedämmverbundsystem, soweit erforderlich, auszutauschen. Ebenso die angefaulten Konstruktionshölzer.

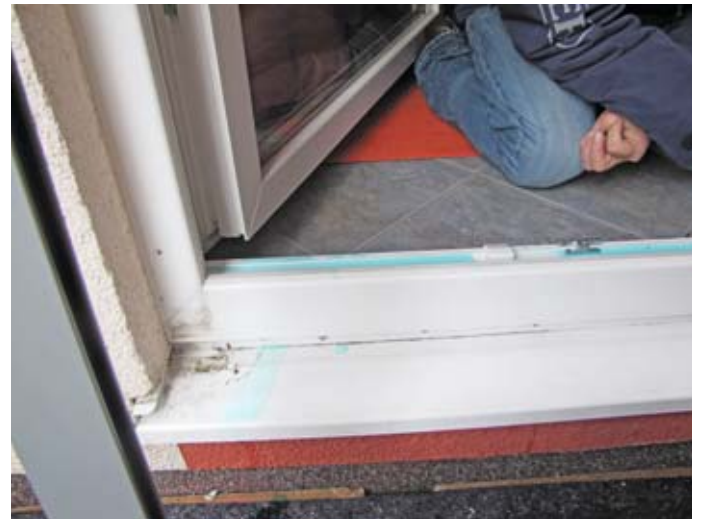
Zur weiteren Untersuchung wurde die Fensterbank wieder so eingebaut wie sie ursprünglich war und anschließend in den unteren Falz des Fensterelementes, welcher zur Rahmenunterseite durch Entwässerungsschlitze entwässert, blau eingefärbtes Wasser eingegeben.

Nach erneutem Herausnehmen der Bank konnte festgestellt werden, dass oberhalb des nicht bündig oben abschließenden Dichtungsbandes zwischen Fensterbankaufkantung und Blendrahmen auf diesem blau gefärbte Wasser vorhanden war.

Abb. 3: In den Entwässerungsbereich des Blendrahmens wird blau gefärbtes Wasser eingegeben, welches an der Unterseite des Blendrahmens austritt.

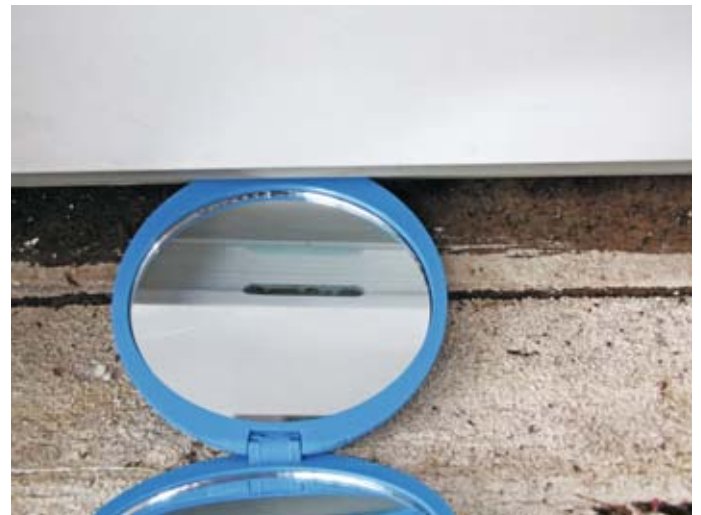
Das Wasser aus den unten im Blendrahmen angeordneten Entwässerungsöffnungen wurde also ganz offensichtlich durch Winddruck über die Aufkantung der Fensterbank gedrückt und in diese durch das Dichtungsband verursachte „Rinne“ getrieben und gelangte auf diese Weise in die Konstruktion.

Abb. 4: Im Spiegel erkennbar, die nach unten im Bereich der Fensterbankaufkantung angeordnete Entwässerungsöffnung.

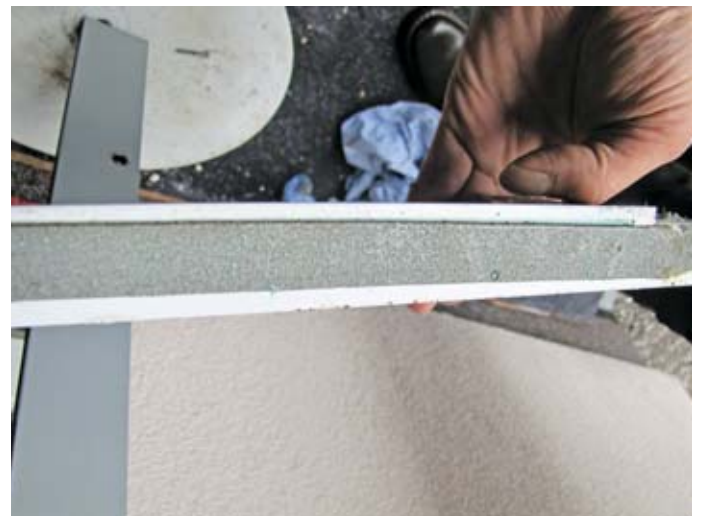
Das tieferliegende Dichtungsband bildet durch die seitlichen Flanken des Blendrahmens und der Bankaufkantung eine „Rinne“, in welcher sich das Wasser ansammeln konnte und an den Endpunkten, im Bereich der Bordstücke und auch an den Stoßstellen des Dichtungsbandes in die Konstruktion laufen konnte.

Abb. 5: Rückansicht der hinteren Bankaufkantung. Durch das Dichtungsband bildet sich im Bereich Oberseite Bankaufkantung eine Rinne, in welche das Wasser bei starkem Wind eingetrieben wird.

Eine Kondensatbildung in den Fugen als Ursache konnte also ausgeschlossen werden. Ursächlich waren somit eindeutig die aus optischen Gründen an der Unterseite des Blendrahmens angeordneten Entwässerungsöffnungen im Zusammenspiel mit dem ungünstigen Einbau bzw. der ungünstigen Andichtung der Fensterbankaufkantung an den Blendrahmen.

Die hintere Aufkantung der Fensterbank ist so auszuführen, dass die Fuge zwischen Aufkantung der Bank und dem Blendrahmen vollständig, zumindest bis zur Oberkante, voll geschlossen ist, sinnvollerweise auch noch zwischen oberem Aufkantungsrand und oberem Falzgrund. Das ist sowohl mit dünnen Dichtungsbändern wie auch mit hochwertigen plastischen Dichtstoffen (oder beiden) möglich.

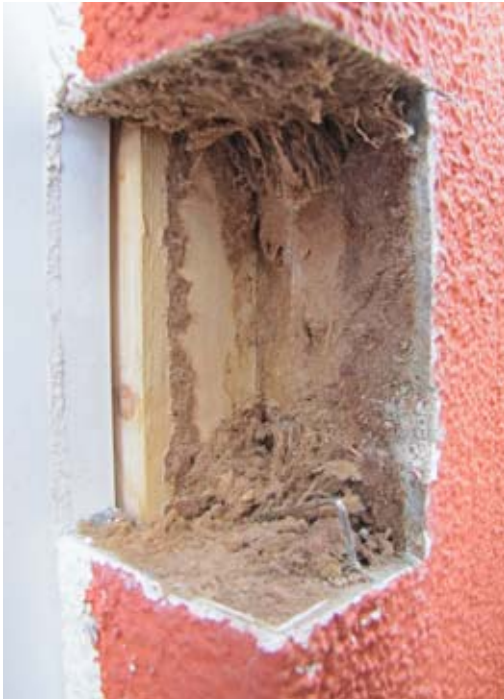
Abb. 6:  
Obwohl die Anschlussfuge nicht fachgerecht vollgedämmt und abgedichtet ausgeführt wurde, lag absolut kein Hinweis auf Kondensatbildung vor.
