Märchenstunde

Feuchteschaden an Dachelement über einem Hallenbad

Autor:
Dipl.Ing. E.U. Köhnke,
ö.b.u.v. Sachverständiger
für den Holzhausbau,
Uelsen

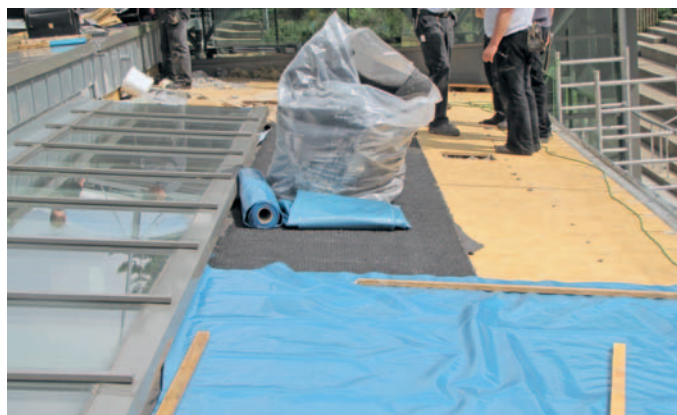
Abb. 1:
Ansicht der zum Teil freigelegten Dachfläche mit beidseitig angrenzenden Hallenbad, offen.

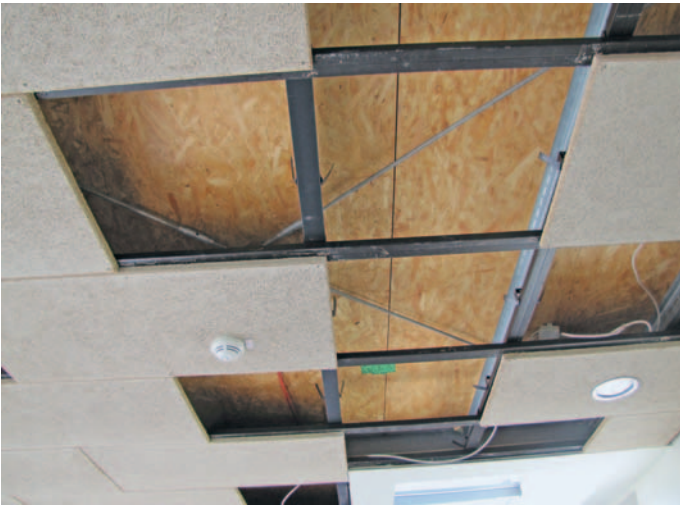
Abb. 2:
Untersicht der Dachfläche mit Elementstoß, sowohl Folie wie auch OSB-Platte unverklebt.

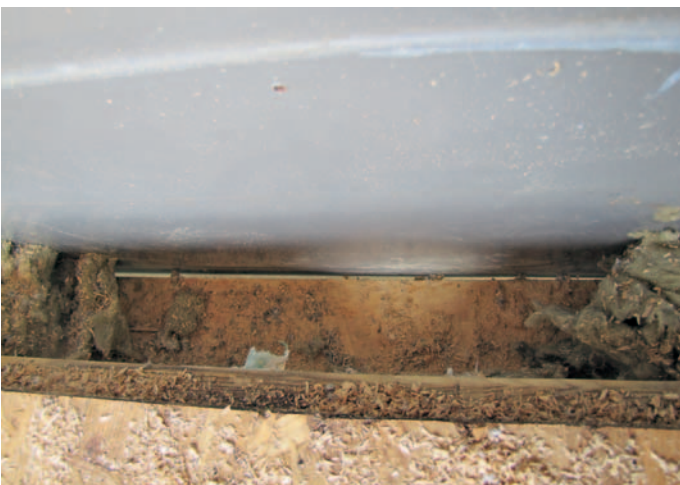
Zunächst wurde der Anschluss an die hintere aufgehende Wand zum Hauptbad geöffnet. Hier waren minimale Schädigungen erkennbar. Die Anschlussfuge war nicht luftdicht und nur mangelhaft bzw. gar nicht mit Dämmstoff verfüllt. Auch die Fugen um die später durch Fremdunternehmer eingebauten Lichtbänder waren nicht ausgedämmt und auch nicht luftdicht angeschlossen.

Abb. 3:
Anschlussfuge, hier an Fassadenteil des Hallenbades nicht abgedichtet oder abgeklebt, Randfuge nur mit etwas Mineralwolle verfüllt.

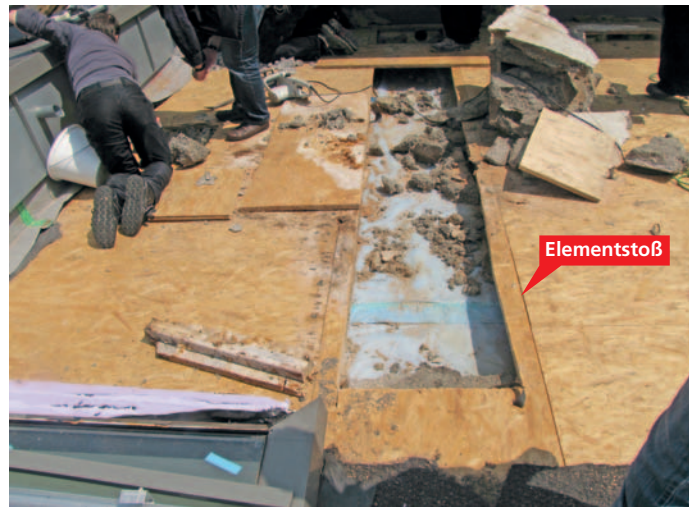
Abb. 4: Dachfläche nach Rückbau. Die Elementstoßfuge zeigt keinerlei Anzeichen einer Feuchteinwirkung.

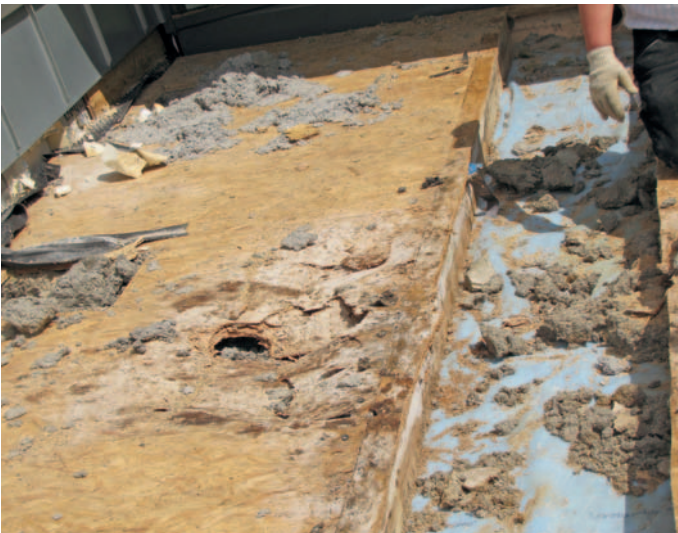
Trotzdem war in diesen Bereichen keine nennenswerte Schädigung bzw. Feuchteeinwirkung erkennbar. Eine enorme Schädigung lag aber in einigen Teilbereichen der Fläche vor. Die obere OSB-Platte war partiell derart geschädigt, dass sie bereits unter Mannlast komplett einbrach. Es lag ein heftiger Pilzbefall (Porenschwamm) vor, sowohl an den OSB-Platten als auch an den Holzbalken.

Diese stark geschädigten Teilflächen zeigten sich allerdings nicht entlang der Elementstoßfugen, sondern partiell in etwa kreisförmig in zwei Teilbereichen der freigelegten Dachelemente und nicht, wie bei einem Kondensatschaden durch undichte Fugen jeweils diesen Fugen folgend.

Im Bereich stehender Luft fallen nur äußerst geringe Kondensatmengen an. Die Ursache der Schädigung ist also maßgeblich darauf zurückzuführen, dass während der Ausführungsphase punktuell größere Niederschlagsmengen in die Elemente eingedrungen sind.

Abb. 5:
Stark befallene kreisflächenförmige
Schadstelle, weit entfernt vom Ele-
mentstoß.

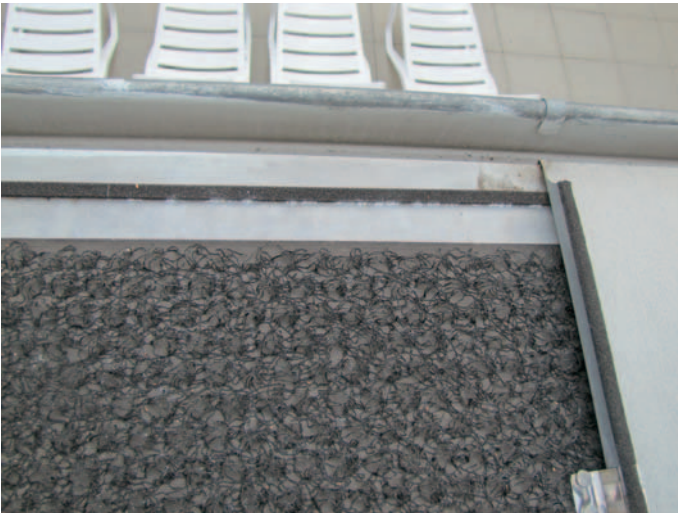
Im Traufbereich ist ein Rinneneinhangblech vorhanden. Zwischen der Blecheindeckung und dem Rinneneinhangblech bzw. der Ebene des Wirrfasergewebes wurde hier allerdings ein Schaumstoffdichtungsband eingelegt. Damit war also eine Minimalbelüftung des Wirrfasergewebes oder ein evtl. erforderlicher Abfluss von Feuchtigkeit ausgeschlossen.

Durch den Verschluss der Randfuge des Wirrfasergewebes war jedweder Dampfdruckausgleich oder Kondensatablauf von der Unterdeckbahn ausgeschlossen.

Zur kalten Jahres- oder Tageszeit sich unter der Blecheindeckung einstellendes Kondensat kann somit am Tage bei der südorientierten Dachfläche durch Sonneneinstrahlung wieder zurück diffundieren in die Konstruktion, da die Unterdeckbahn dafür keinen ausreichenden Diffusionswiderstand aufweist. Dieser Feuchteintrag wäre mit einer dampfdichteren Unterlage kompensierbar gewesen.

Abb. 6:
Zeigt diffusionsoffene Unterdeckung
mit Wirrfasergewebe. Zwischen Rin-
neneinhang und Stehfalzeindeckung
wurde hier mittels Schaumstoffband
abgedichtet.
