Am Anfang waren die Flecken...

Kondensatbildung in gedämmter Dachschräge.

Autor:
Dipl.Ing. E.U. Köhnke,
ö.b.u.v. Sachverständiger
für den Holzhausbau,
Uelsen

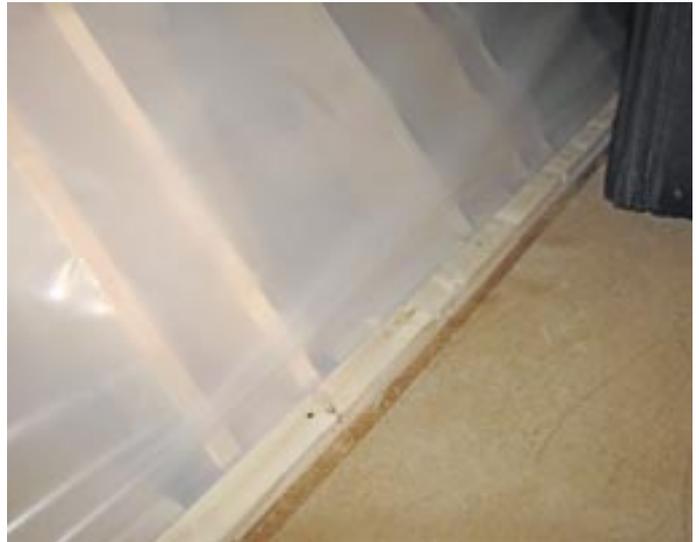
Abb. 1: Blick hinter die Abseite. Erkennbar die nachträglich auf der Oberseite der Abschwertungen angebrachte Dampfbremssfolie. Erkennbar ist, dass der sich ergebende Hohlraum nicht vollständig mit Dämmstoffen ausgefüllt wurde.

Die Überprüfung ergab nun folgendes Bild. Die neue zusätzliche Dampfbremsfolie wurde exemplarisch zum Ortstermin geöffnet. Dabei war zu erkennen, dass der Hohlraum zwischen der alten (ursprünglichen) Dampfbremse und der zusätzlichen neuen Dampfbremse vor den Zangen, eben nicht sauber hohlraumfüllend ausgedämmt war. Es waren reichlich Hohlräume vorhanden, in welchen Luft zirkulieren konnte.

Sinnvoll ist, da von Anfang an unnötig, die nachträglich bzw. zusätzlich eingebaute Dampfbremsfolie wieder auszubauen. Ebenso die dabei zur geplanten Hohlraumverfüllung nachträglich eingebrachte Mineralwolle.

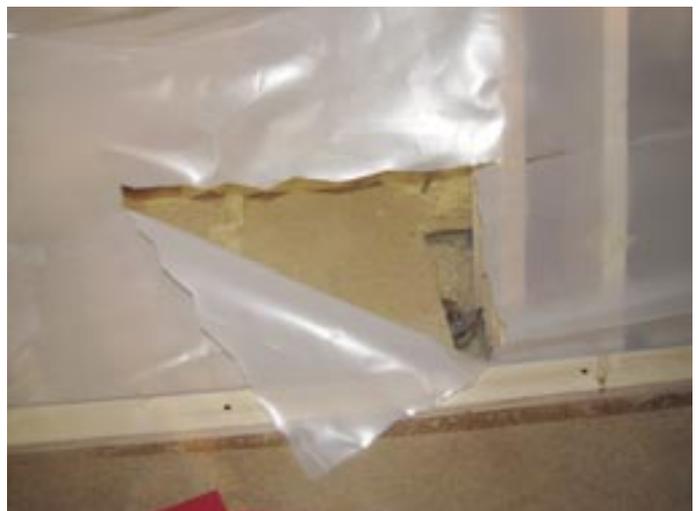
Abb. 2: Nach Aufschneiden der nachträglich angebrachten Dampfbremssfolie wird deutlich erkennbar, dass sich in der oberen Deckenbeplankung neben den Abschwertungen Ausschnitte befinden, aus welchen Warmluft aus der Decke hinter der nachträglich eingebrachten Dampfbremssfolie eintreten kann.

Und genau im Bereich dieser Hohlräume war die obere Holzwerkstoffplatte der Decke im Bereich der Zange, welche zu den Deckenbalken führen, weitgehend offen. Die dahinter liegende ursprüngliche Folie war komplett aufgeschnitten.

Die Luft aus der warmen Decke konnte in den aufgeschnittenen Holzwerkstoffplatte, im Bereich der Zangen, in den nicht voll ausgedämmten Hohlraum zwischen den beiden Folien gelangen und im Bereich der aufgeschnittenen ursprünglichen Folie ungebremst in die Dachschräge und ist dort an der außen aufgebrauchten kalten DWD-Platte kondensiert.

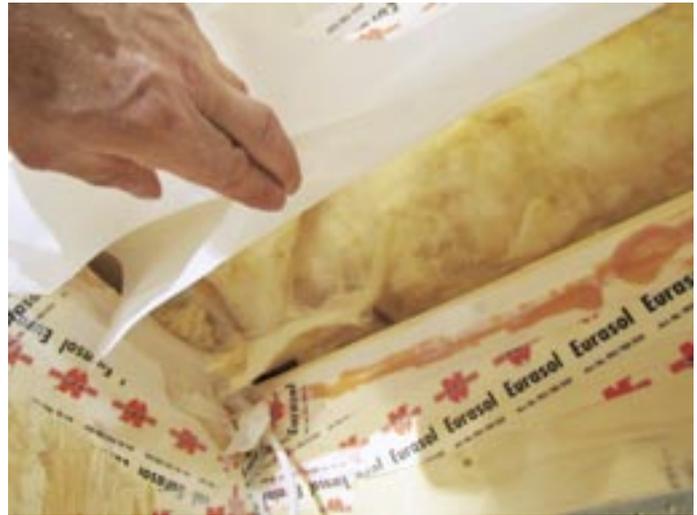
Dem verantwortlichen Bauleiter kamen bzgl. der zwei nun hintereinander liegenden Dampfbremsen aber „Bedenken wegen dem Taupunkt.“ Also ließ er die ursprüngliche Dampfbremsfolie an der Unterseite der Sparren im Fußpunkt oberhalb der Fußpfette komplett aufschneiden getreu dem Motto „Die Dampfbremse muss ja auf der warmen Seite

Abb. 3:
Die ursprüngliche (original) vorhandene Dampfbremsfolie wurde im Bereich der Oberkante der Fußpfette aufgeschnitten, so dass hier Warmluft aus dem Deckenbereich in die Dachschräge eintreten konnte.

Die aufgeschnittene ursprüngliche Dampfbremsfolie ist wieder fachgerecht zu verschließen, ggf. mit einem zusätzlichen Folienstreifen über der Schnittführung abzudecken.

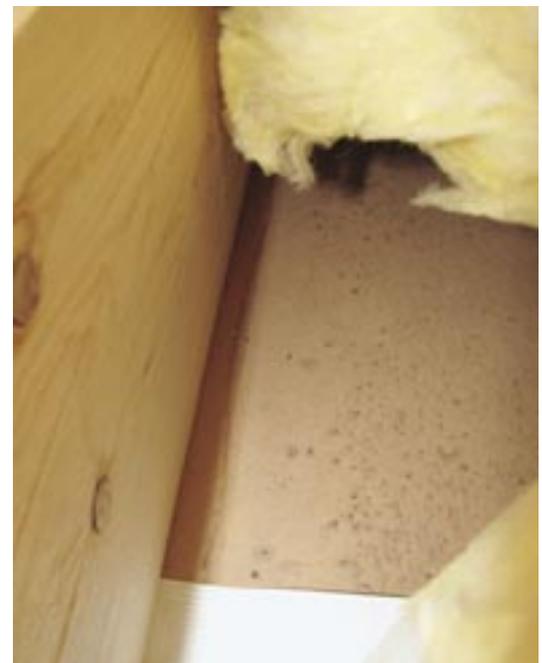
Abb. 4:
Minimale Verfleckungen im Randbereich durch Feuchteinwirkungen an der Unterseite der DWD-Platte.

Die DWD-Platte zeigt im Juni 2011 zum Ortstermin eine Materialfeuchte von $u \cong 9 \text{ M\%}$, also weitgehend unkritisch.

Die minimalen Schimmelpilzverfleckungen bedürfen keiner besonderen Behandlung. Der Befall ist gering, ein Sporeneintrag in die Wohnraumluft nicht gegeben und Materialschädigungen oder Beeinträchtigungen gehen von Schimmelpilzen nicht aus.

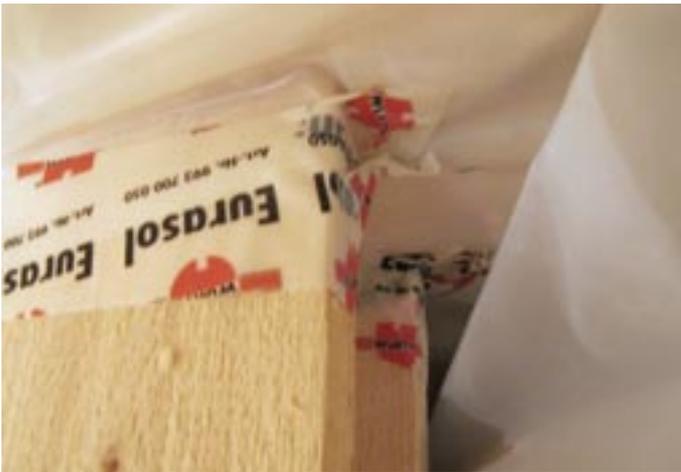
Auch die Zangendurchdringungen durch die Dampfbremsfolie waren, soweit erkennbar, recht sauber, mit viel Klebeband verklebt.

Abb. 5: Abklebung zwischen der ursprünglich vorhandenen Dampfbremsfolie und den Abschwertungen zwischen Sparren und Deckenbalken.
