# Innovativ – aber nicht zu Ende gedacht

## Flachdach mit Nutzbelag

**Autor:**  
Dipl.Ing. E.U. Köhnke,  
ö.b.u.v. Sachverständiger  
für den Holzhausbau,  
Uelsen

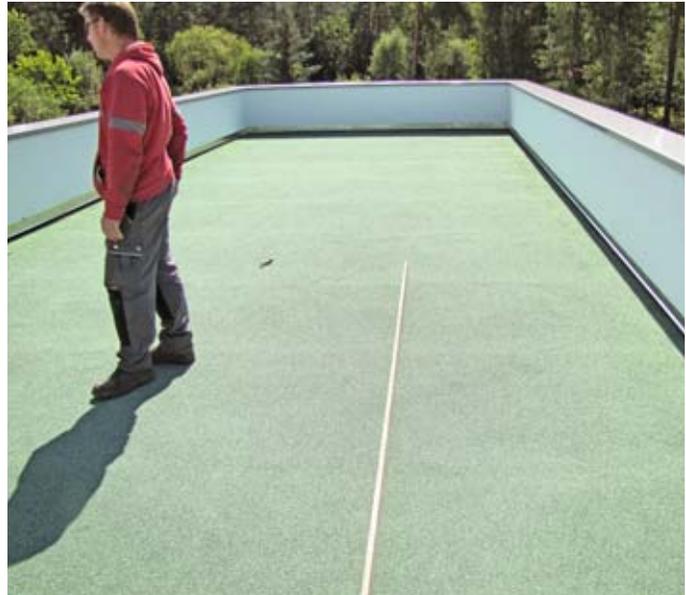
Einige Monate nach Bezug markierten sich in dem grünen EPDM-Granulatbelag hellere Streifen in etwa 1,2 m Abstand. Zwischen diesen hellen Streifen wurden konkave Verformungen (Vertiefungen) festgestellt, zum Orts termin vermessen mit bis zu 6,5 mm.

Abb. 1:  
Zeigt Spitzboden auf dem Flachdach, erkennbar die quer verlaufenden helleren Stellen.

Das wiederum führt zu einer Lockerung der Bindung des starren Schaumglasgranulats, was darauf logischerweise mit einer Gefügeschädigung reagiert und somit zusammensacken kann. In den Fugen der Spurlatten war offensichtlich ein feineres, höher verdichtetes Schaumglasgranulat, evtl. auch mit mehr Bindemittel, vorhanden, so dass diese Fugen fester waren und somit wesentlich geringere Gefügeschädigungen besaßen und dadurch weniger zusammensackten. Die verfüllten Fugen der Spurlatten zeichneten sich dadurch als „Hochpunkte“ in der gesamten Fläche ab.

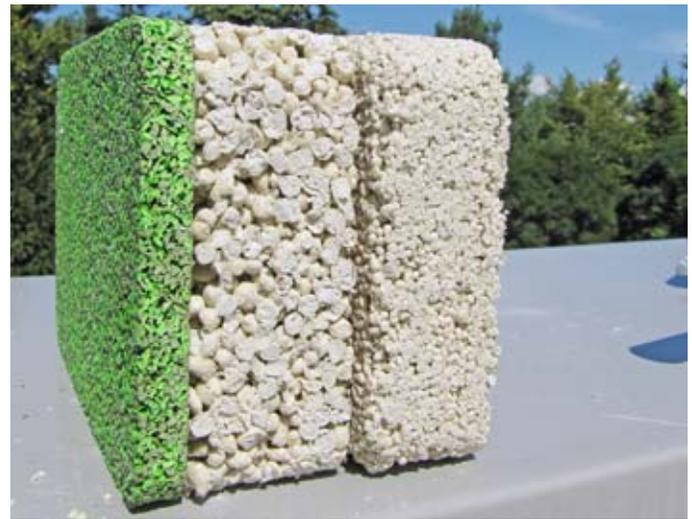
Abb. 2:  
Zeigt an einem Modell den Aufbau aus EPDM-Granulat an der Oberfläche und gebundenem Schaumglas mit unterschiedlichen Körnungen als Unterbau.

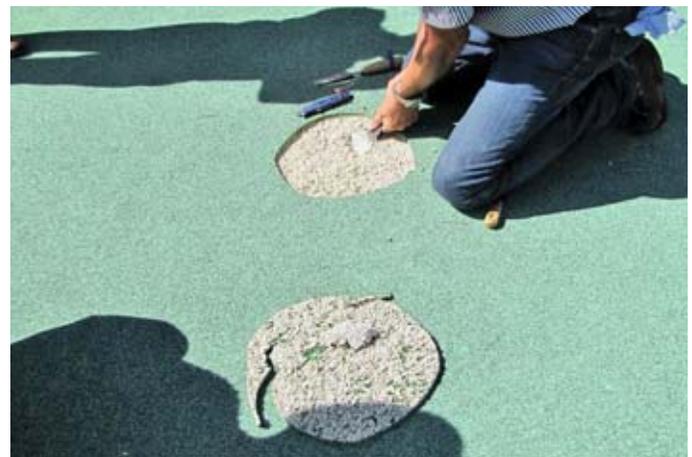
Abb. 3:  
Zeigt Vornahme der Bauteilöffnung.

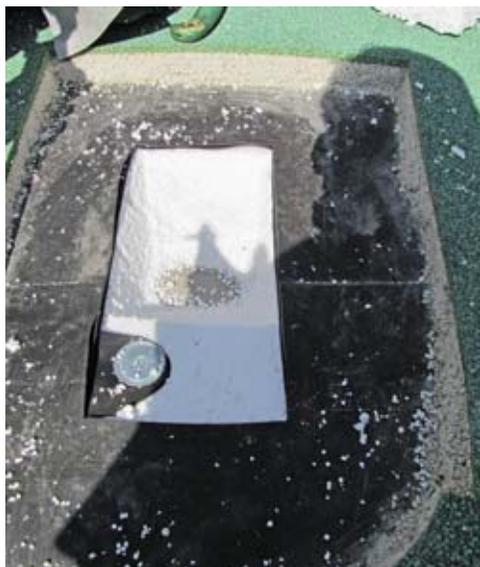
Nur am Rande sei erwähnt, dass innerhalb des gesamten Aufbaus keine Hinweise auf Feuchteintritt oder Kondensat vorlagen.

Abb. 4: Zeigt geöffnete Dachhaut mit darunter befindlicher Gefälledämmung und zementgebundener Spanplatte – ohne Feuchteinwirkungen oder irgendwelcher Beeinträchtigungen.
