Mein Freund der Baum

Feuchteschaden an einem Flachdach

Autor:
Dipl.-Ing. E. U. Köhnke
ö.b.v. Sachverständiger
für den Holzhausbau

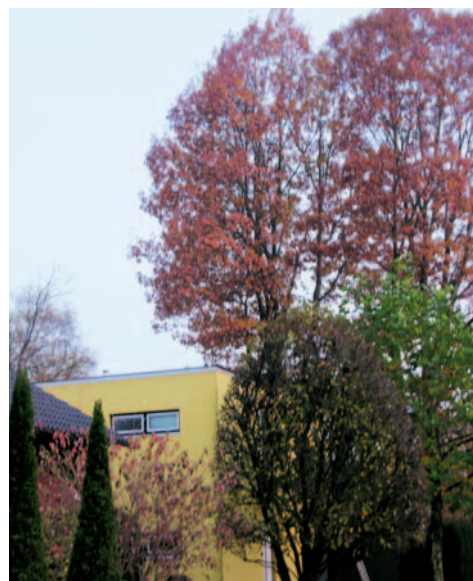
Abb. 1:
Zwei große Laubbäume verschatten die Dachfläche gen Süden.

digte Bereich im Schatten einer Baumgruppe (zwei große Eichen) lag und neben der Schattenwirkung gen Süden von diesen Bäumen ausgehend, die Dachfläche hier auch noch stark mit Laub bedeckt war. Es lag somit die Vermutung nahe, dass durch die Schattenwirkung der Baumgruppe und das aufliegende Laub in dem geschädigten Bereich keine ausreichende Rücktrocknung durch Sonneneinstrahlung gegeben war.

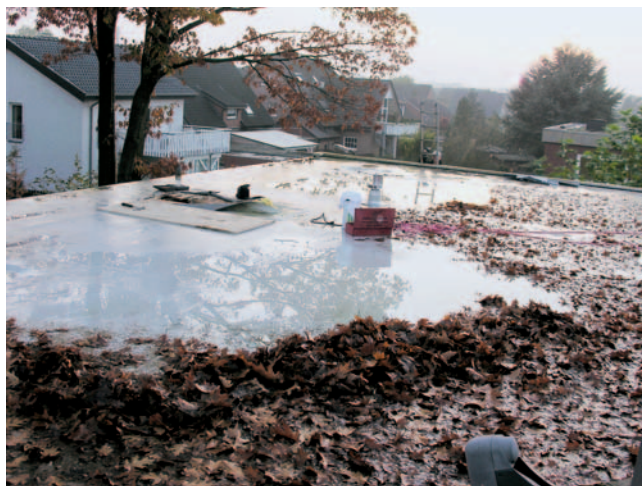
Zu Beginn des Ortstermins hatte ein Dachdecker bereits die geschädigte Teilfläche mit einem Besen weitgehend freigelegt. Partielle Wasserpfützen waren noch vorhanden.

Die obere Beplankung gab beim Begehen stark nach, brach sogar partiell ein.

Abb. 2: Geschädigter Dachflächenbereich mit Laubbelag und Pfützenbildung im Vorfeld des Ortstermins zum Teil freigelegt.

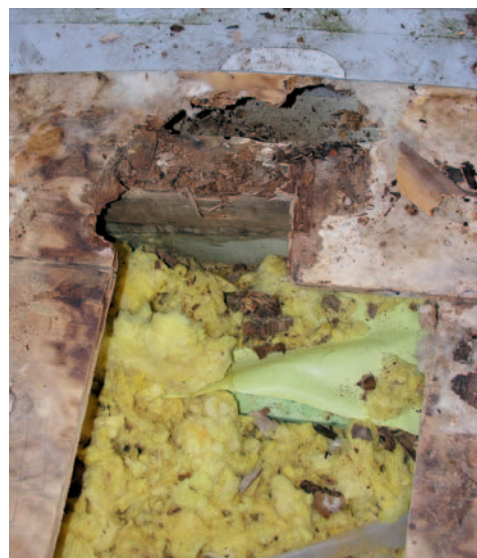
Die Flachdachfolie wurde aufgeschnitten. Die darunter befindliche Baufurniersperrholzplatte (BFU; phenolharzverleimt) war stark verrottet, die Mineralwolldämmung war partiell feucht.

Abb. 3: Partiiell stark verrottete BFU-Platte im geschädigten Bereich nach Aufschneiden der Dachfolie.

Die Flachdacheindichtung und die BFU-Platten wären somit abzunehmen. Danach wären zusätzlich 100mm Mineralfaserdämmstoff einzubauen, also bis Oberkante Balken, um eine Volldämmung zu erreichen. Diese ist dann mit einer diffusionsoffenen Abdeckung zu versehen.

Darüber wäre eine Lattung aufzubringen zur Herstellung eines belüfteten Hohlraums. Die Querschnittshöhe dieser Lattung sollte minimal mindestens 80mm betragen.

Sofern gewünscht, kann ggf. auch ein Gefälle hergestellt werden. Darauf wäre dann die Dachschalung und die Dichtungsbahn aufzubringen.

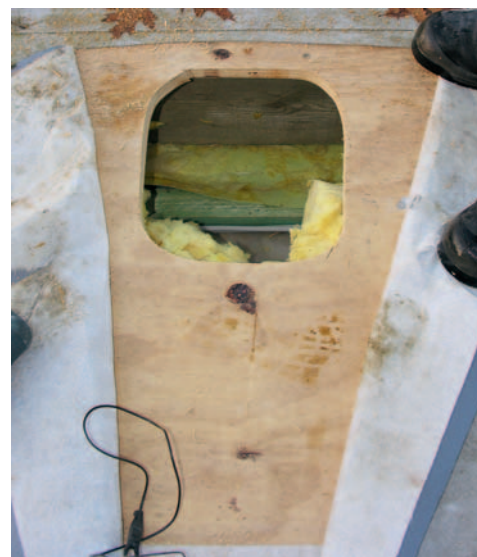
Merkwürdig allerdings war, dass ein weiterer Bereich des Flachdaches, welcher ebenfalls geöffnet wurde, keinerlei Schädigungen zeigte. Die BFU zeigte ihre helle Ursprungsfarbe. Unzulässige Feuchte konnte in diesen Bereichen nicht festgestellt werden.

Abb. 4: Völlig intakte und trockene Konstruktion in den „besonnten Bereichen“ der Dachfläche.

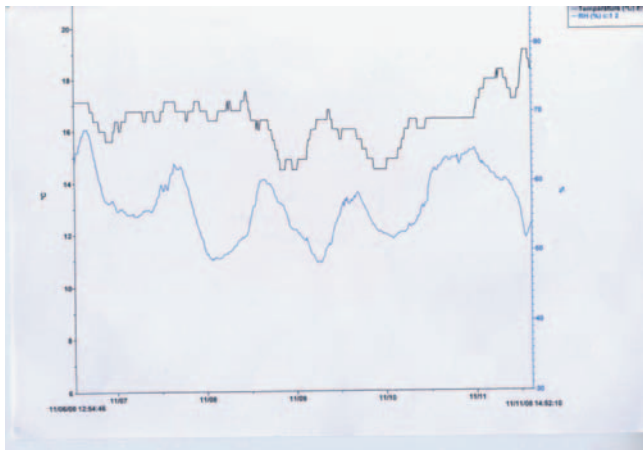
Nach Glaser ergibt sich mit den gemessenen Werten und 15°C und minimal 34 % relativer Luftfeuchte zwischen Dampfbremse und Dämmung rund 1.600g/m² Kondensat unter der Flachdachfolie.

Das Glaserverfahren berücksichtigt diesen Umstand allerdings nicht. Der mögliche Dampfdruckausgleich in diesem Hohlraum führt dazu, dass selbst bei den festgestellten minimalen Luftfeuchtwerten von RH = 34 % ein Kondensatausfall zu erwarten ist.

Abb. 5:
Klimadaten zwischen Dampfbremse und Mineralwolle.

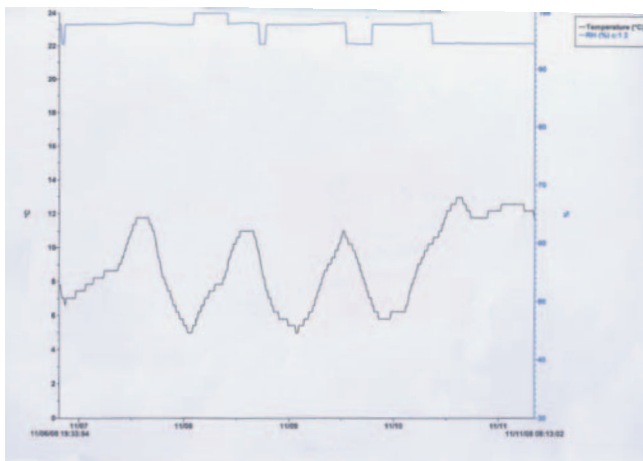
Abb. 6
Klimadaten im unbelüfteten Hohlraum unter der BFU.
