Auf die lange Bank geschoben

Der Holzbau braucht wasserdichte Außenfensterbänke

Autor:
Dipl.-Ing. E. U. Köhnke
ö.b.v. Sachverständiger
für den Holzhausbau

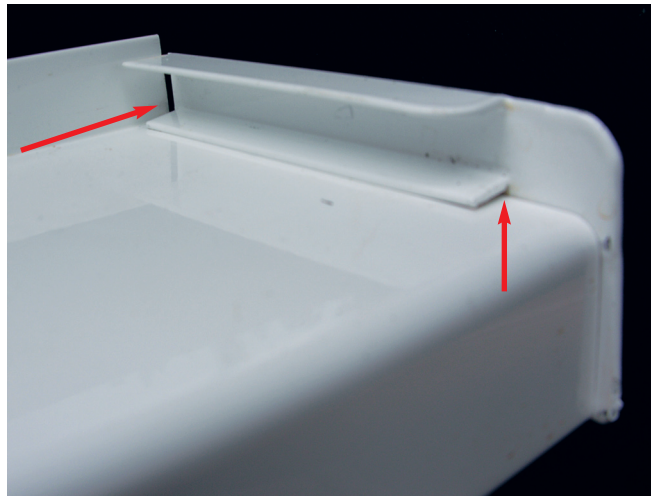
An so einer Fensterbank ist Wasserdurchtritt unvermeidbar.

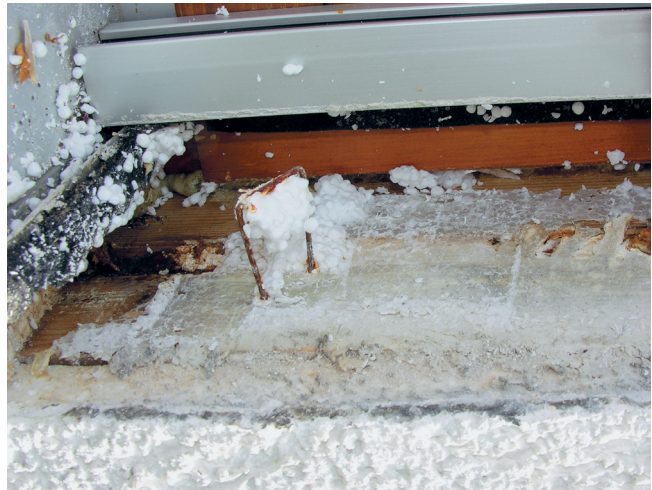
Undichtiges Fensterbank-Bordstück und die Folgen

Das Wasser ist bis zur Schwelle und dem Putzabschlussprofil gelaufen und bewirkte starke Fäulnis.

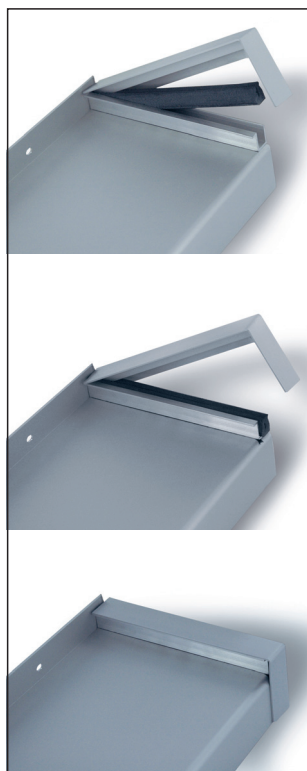
Diese Fensterbank der Sto AG erfüllt alle wichtigen Anforderungen. Sie ist dicht und hat einen „integrierten“ Dehnungsausgleich.

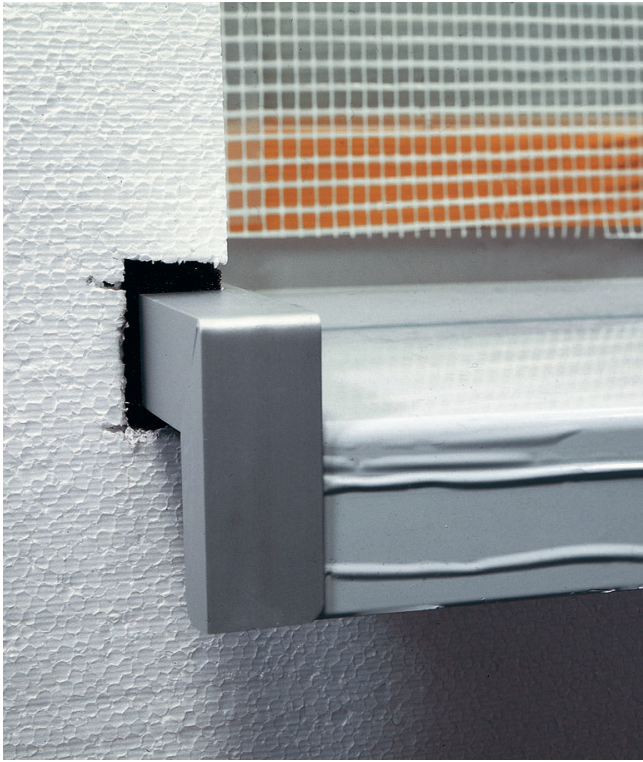
So sollte eine Fensterbank eingebaut sein.

schluss des Putzsystems an das Bordstück. Wenn das Bordstück selbst die thermischen Formänderungen der Bank nicht aufnehmen kann, muss zwischen Bordstück und Putz ein ausreichend dickes Dichtband, auch als plattenförmiges Material erhältlich, eingebaut werden.
