Schuld ist immer der andere

Wie kommt Feuchtigkeit in eine Geschosstrenndecke?

Dipl. Ing. E. U. Köhnke
ö.b.u.v. Sachverständiger
für den Holzhausbau,
Uelsen

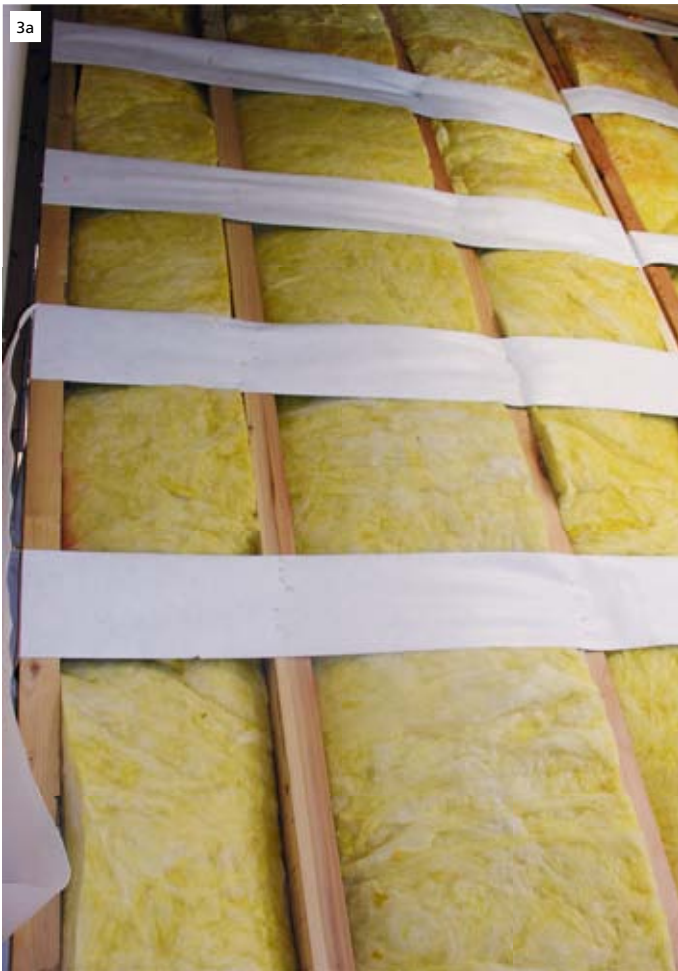
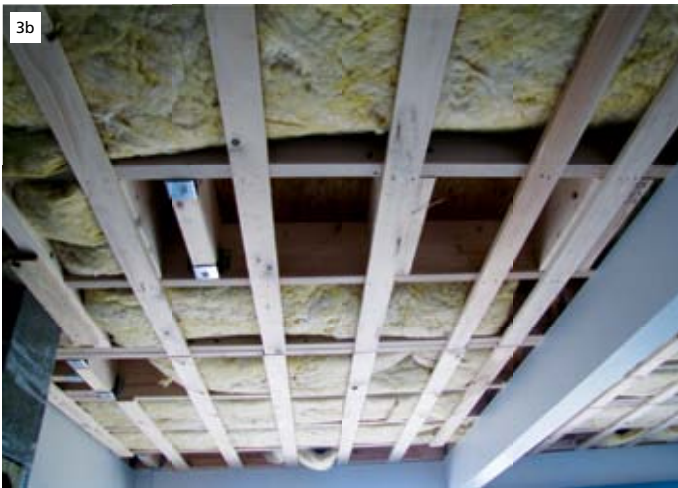
Abb. 3a und 3b:
Eine flächige Folie an der Unterseite von Geschossdecken ist in der Regel nicht erforderlich. Notfalls kann die Dämmung auch anders gehalten werden.

Wenn an der Unterseite der Decke wirklich Folien erforderlich sein sollten, zum Beispiel wegen Luftdichte oder Rieselschutz, dann bitte diffusionsoffen.

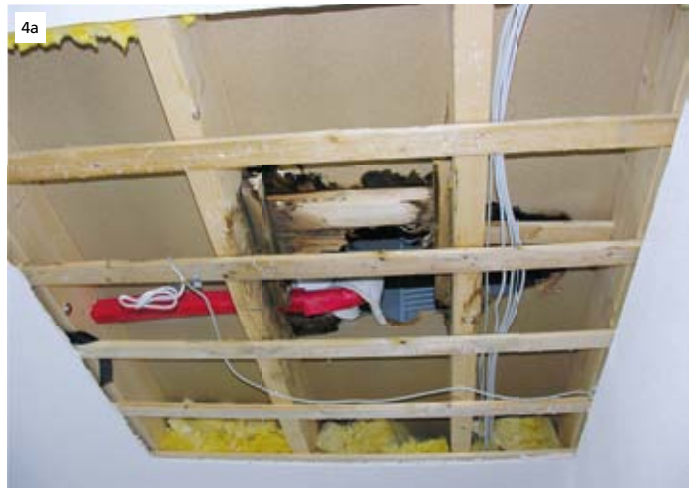
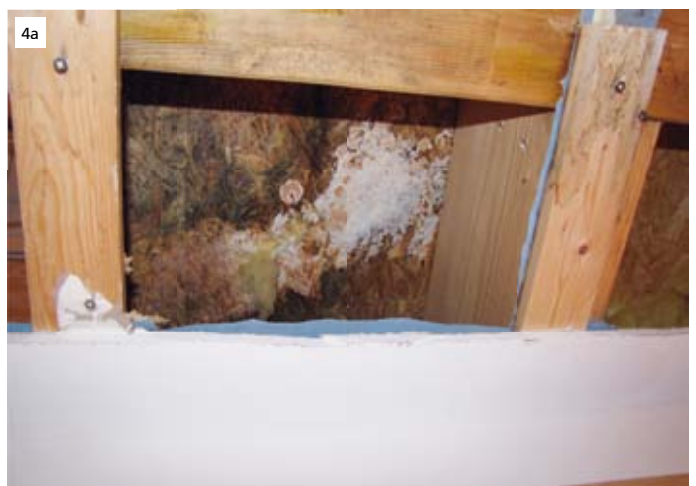
Es spricht allerdings vieles gegen eine dichte PE-Folie an der Unterseite der Geschossdecke, so unter anderem auch das Risiko dass, damit Installationsleckagen im Badbereich darüber häufig zu spät erkannt werden. Dazu wurden schon Schadensfälle in der *HOLZBAU – die neue quadriga* veröffentlicht.

Abb. 4a und 4b:
Nur allzu häufig werden Leckagen in Bädern im Dachgeschoss durch die dichte Folie zu spät erkannt.
