Schlagregen im Bad?

Abdichtung von Bädern und Feuchträumen im Holzbau

Autor:
Dipl.-Ing. E. U. Köhnke
ö.b.v. Sachverständiger
für den Holzhausbau

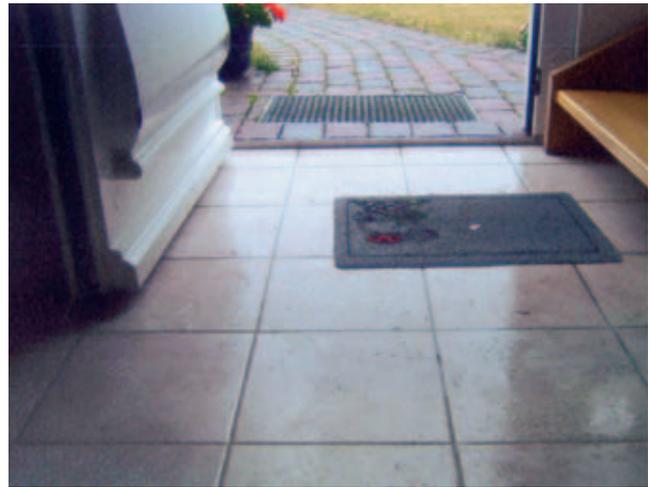
Foto 1: Im Eingangsbereich befindet sich oft mehr Wasser auf dem Fußboden als im Badezimmer.

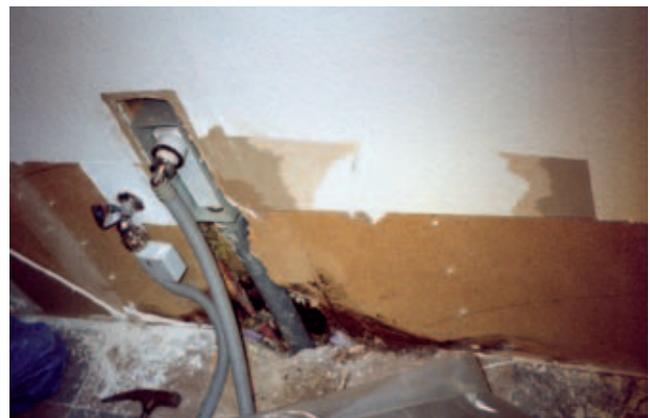
Foto 2: Ein mangelhafter Anschluss des Siphons für die Waschmaschine im Hauswirtschaftsraum hat über längere Zeit Abwasser in die Konstruktion fließen lassen, die U-förmig eingepackten Schwellen waren angefault.

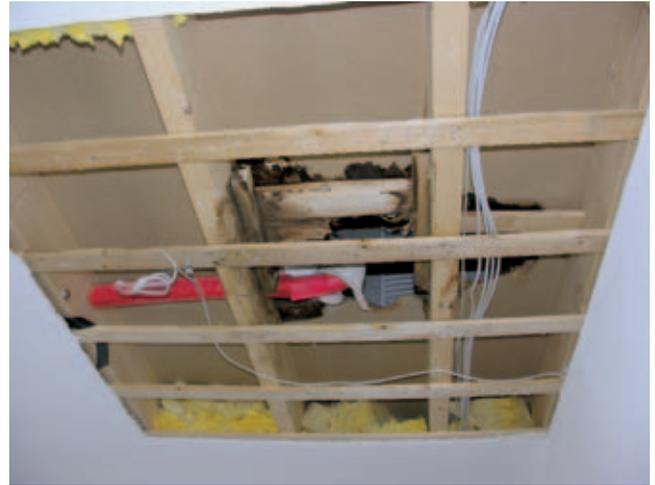
Welchen Sinn macht eine derartige, meist wannenartige, Abdichtung in einem unzugänglichen Raum? Kommt es infolge einer undichten Anschlussfuge oder auch undichten Anschluss des Abflusses hier zu einer Feuchtebeaufschlagung, entstehen durch die Abdichtung im unzugänglichen Bereich zwei wesentliche Probleme und zwar:

- Die Leckage fällt häufig erst nach Jahren auf und hat dann häufig schon immense Schäden verursacht, da sich das Wasser auf der Abdichtung ansammeln kann, von einem evtl. vorhandenen Zementestrich nicht gespeichert und langsam wieder abgegeben werden kann und somit lange auf diverse Teile der Konstruktion unauffällig einwirken kann.

Foto 3: Die Folgen eines undichten Duschtassenanschlusses im Dachgeschoss. Durch die eingebaute Folie konnte das Leckwasser über eine sehr lange Zeit einwirken, ohne dass die Leckage erkannt wurde.

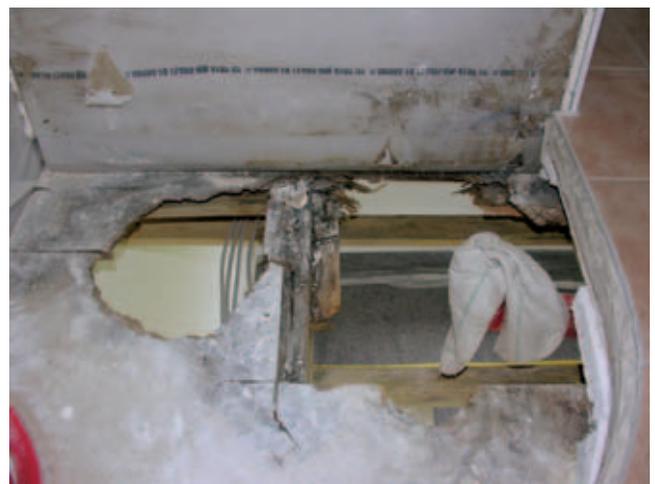
Vor allem wenn, was verboten werden sollte, der Estrich unter der Wanne ausgespart sein sollte, somit unter den Wannen gegenüber der Fußbodenoberfläche eine Vertiefung vorliegt. Der hier häufig fehlende Estrich beeinträchtigt auch den Schallschutz und unter Umständen den Brandschutz.

Foto 4: Durch den ausgesparten Estrich unter der Duschtasse lag die Dichtfolie in einer Vertiefung. Wasser verblieb permanent auf der Folie in der Vertiefung und führte zu der Schädigung.

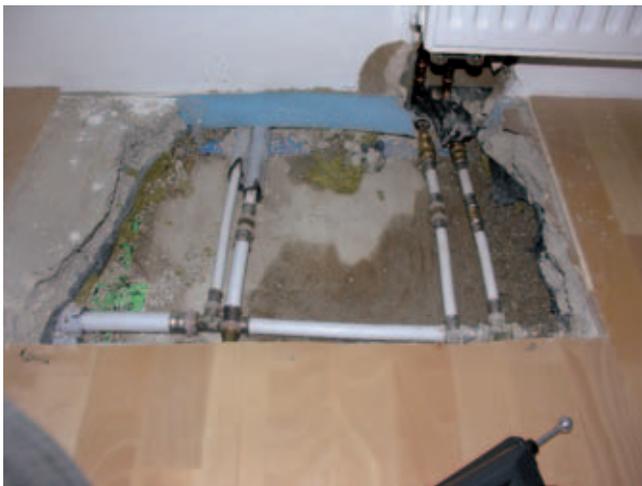
Foto 5: Unsachgemäß ausgeführte Rohrverbinder haben hier auf einer Holzbalkendecke zur Durchfeuchtung geführt.

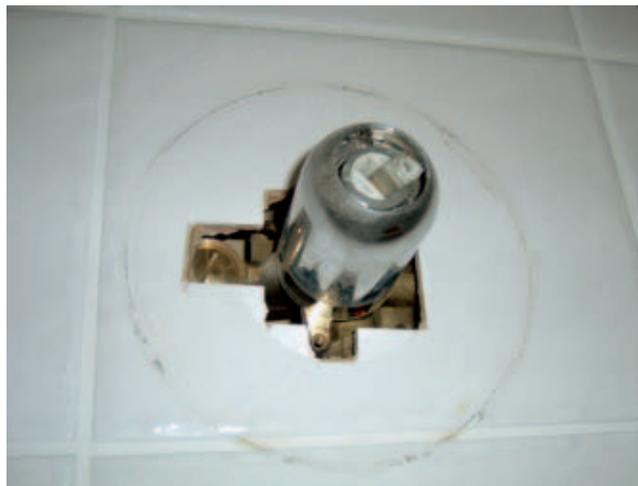
Foto 6: Duscharmatur nicht abgedichtet. Die Chromabdeckungen sind nicht dicht.
