Kondensat = Schimmelpilz = Ärger

Wie kommt die Feuchte in den Spitzboden?

Dipl.Ing. E.U. Köhnke,
ö.b.u.v. Sachverständiger
für den Holzhausbau

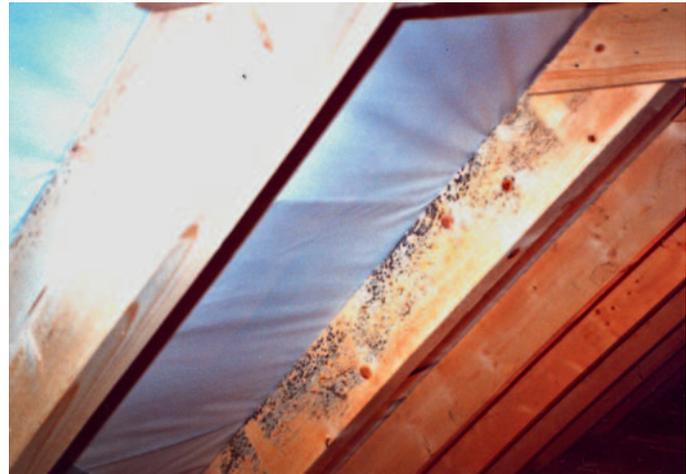
Abb. 1:

Typischer Schimmelpilzbefall eines Sparrens im Spitzbodenbereich. Allgemein stellt ein derartiger Befall, sofern er entfernt und die Ursache beseitigt wird, keinen Baumangel dar.

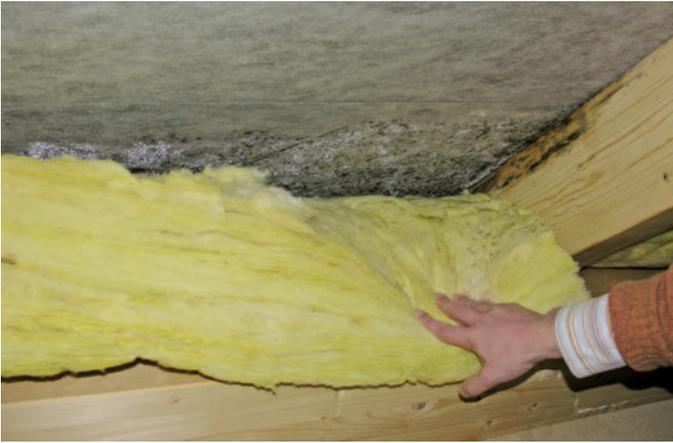
Abb. 2:
Typische Kondensatbildung an der USB im oberen Gefachbereich.

Temperaturen im Spitzboden von tagsüber 16°C und mehr wurden in den vergangenen Wintern häufiger gemessen. Bei einem Temperaturabfall außen auf nur -5°C oder noch tiefer ist ein kurzfristiger Kondensatausfall an der Unterseite der USB im oberen Gefachbereich bei der typischen Gefachdämmung nicht vermeidbar.

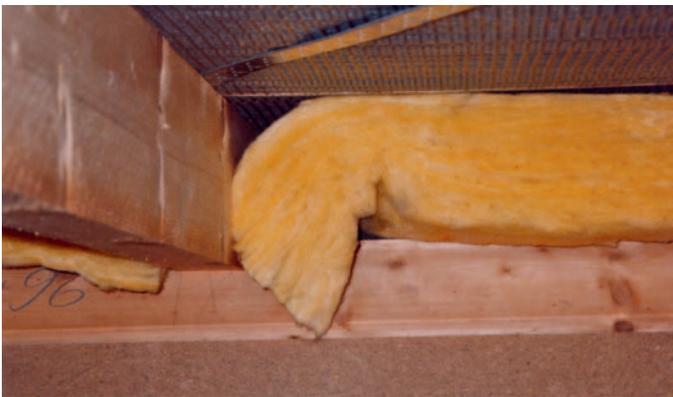
Abb. 3:
Typischer Einbau von Mineralwolle in der Praxis. Die Gefache werden durchströmt.

Die Dämmung in den Gefachen zwischen den Sparren endet frei zum Spitzboden. Der Dampfdruck wirkt aber nicht nur rechtwinklig zu den Bauteilflächen, sondern auch von der Stirnseite her in die Gefache. Da Mineralwolle einen Diffusionswiderstand von 1,0 m, also wie Luft, aufweist, ergibt sich bei einer diffusionsoffenen USB mit einem s_d -Wert von 0,02 m und einer davor nicht abgedeckten Mineralfasermatte bis zu 400 mm Tiefe bei 30 K Temperaturdifferenz bereits ein erheblicher Kondensatausfall an der USB.
