Auf die lange Bank geschoben

Der Holzbau braucht wasserdichte Außenfensterbänke

Autor:
Dipl.-Ing. E. U. Köhnke
ö.b.v. Sachverständiger
für den Holzhausbau

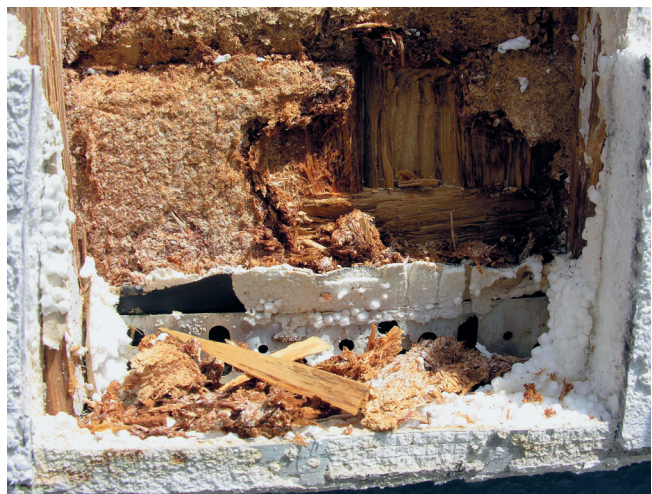
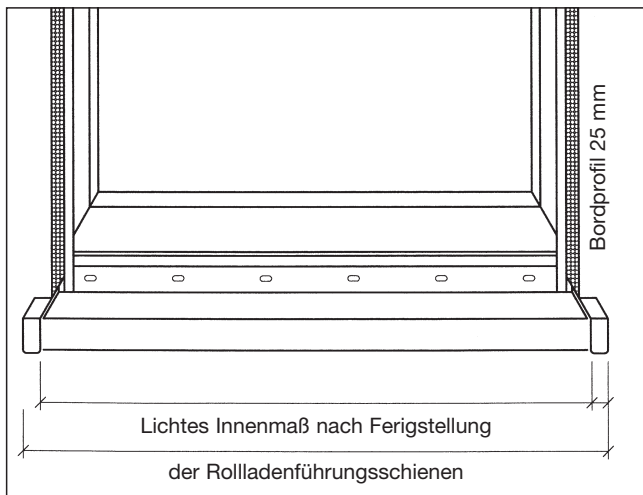
Undichtiges Fensterbank-Bordstück und die Folgen

Das Wasser ist bis zur Schwelle und dem Putzabschlussprofil gelaufen und bewirkte starke Fäulnis.
